船舶事故調査報告書

船種船名 旅客船 KAZU I
船舶番号 291-23472 北海道
総トン数 19トン

事故種類 沈没
発生日時 令和4年4月23日 13時26分以降短時間のうち
発生場所 北海道知床半島西側カシュニの滝沖
知床岬灯台から真方位225° 7.5海里付近
(概位 北緯44° 15.1' 東経145° 12.7')

令和5年9月4日
運輸安全委員会議決

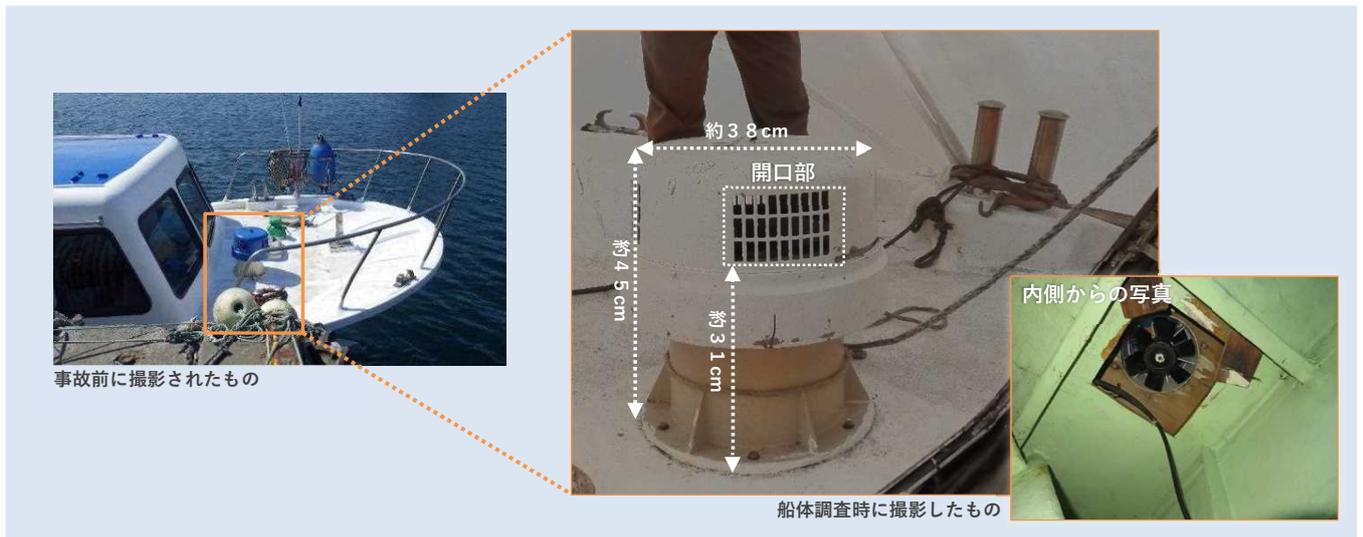
写真5 船首甲板部通風筒

船体調査の結果によれば、船首甲板部ハッチの右舷側に、開閉可能な通風筒（高さ約45cm、上部直径約38cm）があり、船首区画に通じていた。また、開口部は完全に閉まった状態ではなかった（写真5参照）。なお、本通風筒は、本件会社が本船を購入した後に設置したものであった。

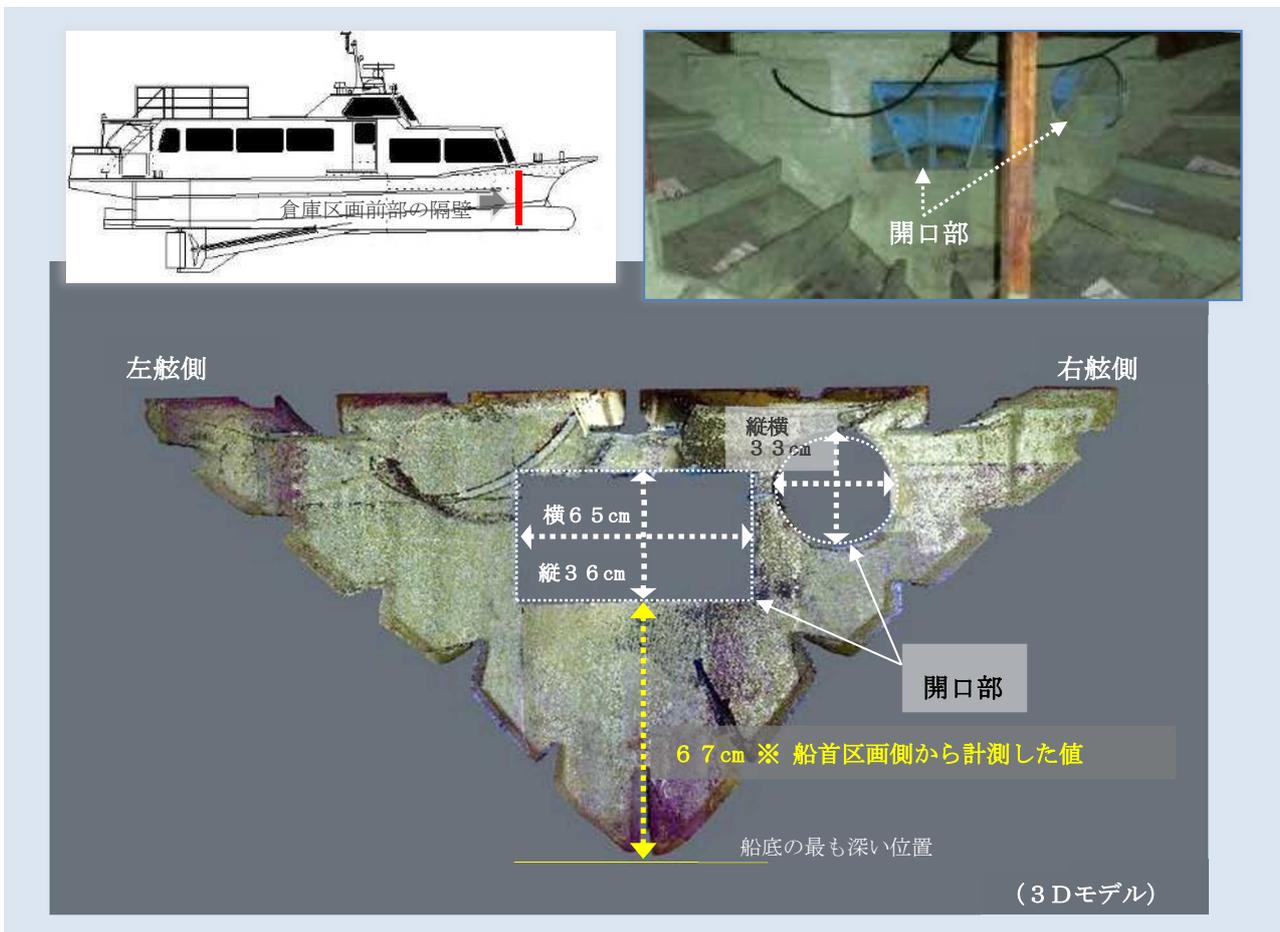
図22-1 倉庫区画から見た船首区画との間の隔壁

令和3年に本船の船長等として勤務した者（以下「本船前船長」という。）の口述によれば、令和3年の時点で、円形の開口部は設けられていたが、中央の長方形の開口部はなかった。（図22-1参照）

2.7.2(4)に記述したように、機関室前後の隔壁の開口部はベニヤ板で塞がれていたが浸水時の水圧で損傷したものと考えられ、船首区画の隔壁の開口部は、本事故時には複数存在していた。本船の各区画の隔壁を水密とする安全基準はなかったが、これまでの本船の乗組員は、衝突、乗揚等により外板が損傷した際、隔壁が区画間浸水を食い止めて沈没を防ぐ役割があることを十分に理解していなかったものと考えられる。

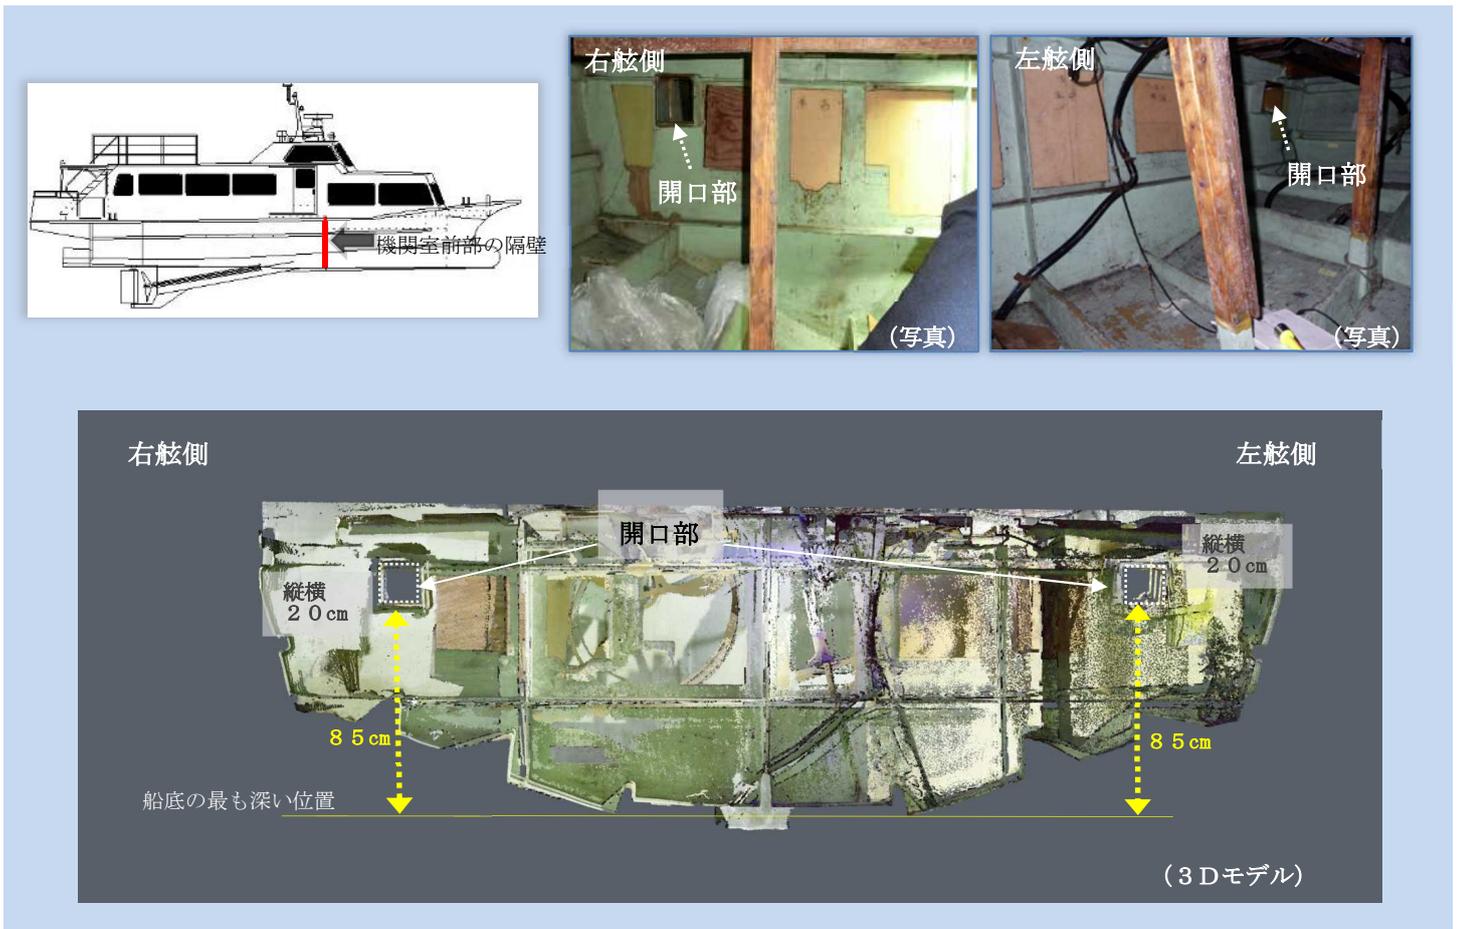
図 2 2 - 2 倉庫区画から見た機関室との間の隔壁

KAZUⅢ元船長及び本船前船長の口述によれば、令和 2 年及び令和 3 年の時点では、右舷側及び左舷側の 2 か所の開口部についても、ベニヤ板等で塞がれていたとのことである。(図 2 2 - 2 参照)

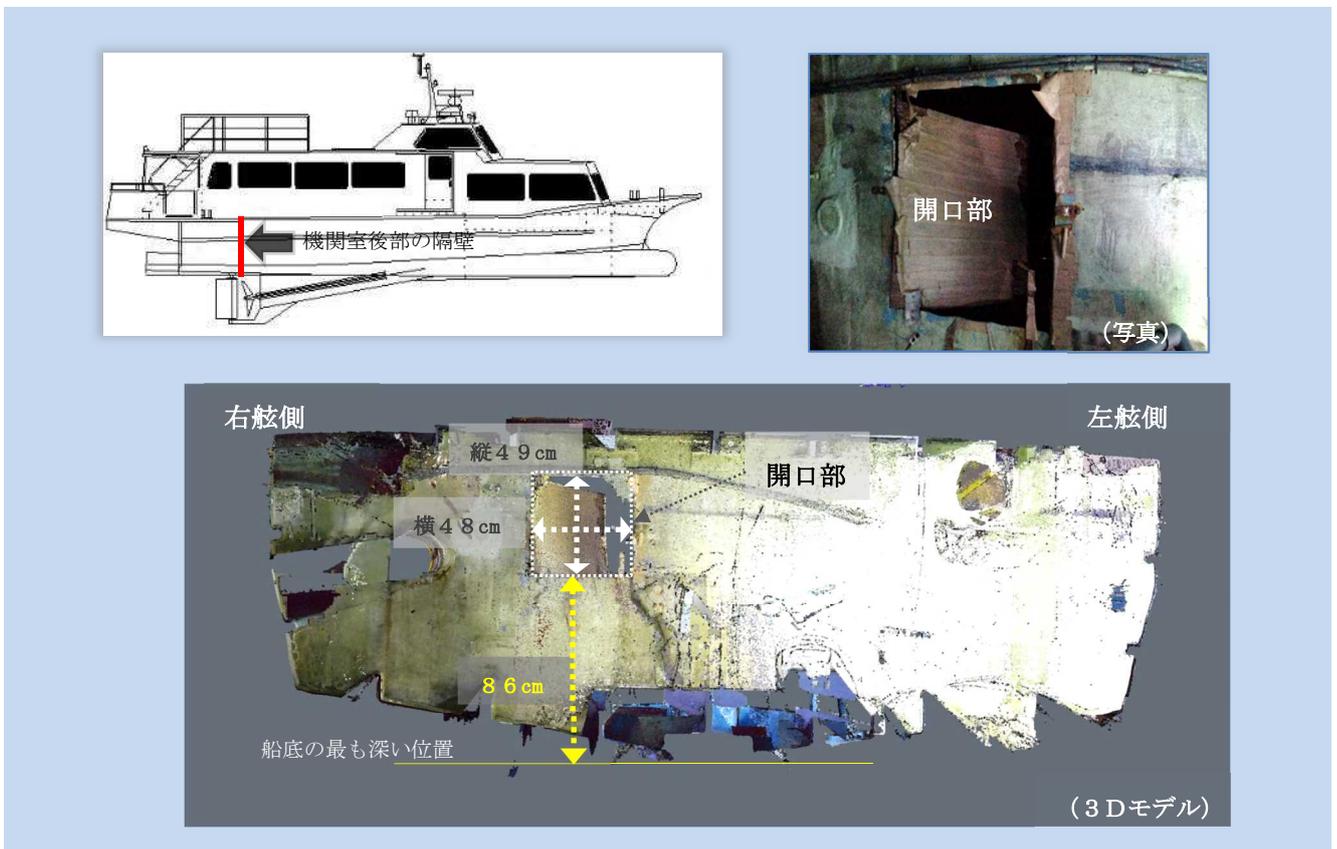
図22-3 機関室から見た舵機室との間の隔壁

また、本船前船長の口述によれば、令和3年6月のJCIによる定期検査において、機関室内の自動拡散型消火器が作動したときに消火剤が他の区画に漏れて消火効果が低下しないよう、同開口部を塞ぐようにとの指摘を受けたので、本船船長がベニヤ板等で塞いでいたとのことである。

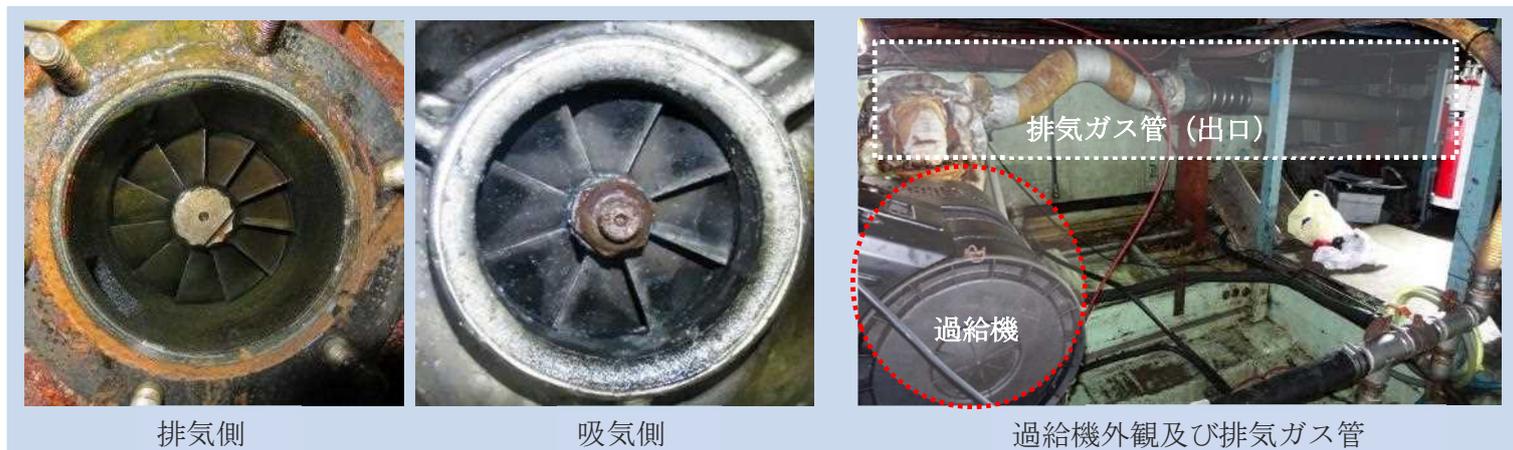
写真18 吸気系及び排気系

排気管内及び過給機内部を開放したところ、海水が残留していたが、過給機の排気ガスタービン及び圧縮機のいずれについても、運転中に吸気系及び排気系に海水が流入した場合に生じる内部構造物やケーシングの破損は見られなかった。また、過給機の排気ガスタービン（排気側）及び圧縮機（吸気側）は、船底の最も深い位置から約79cmの高さにあった（写真18参照）。

2.7.3(1)及び(2)に記述したように、主機関の燃料系、吸気系及び排気系のいずれにも海水が流入した形跡はなかったことから、燃料油への海水の混入による燃焼不良や運転中の主機関への海水流入による吸気及び排気不全により主機関停止に至ったとは考えられない。2.7.3(3)に記述したように、主機関燃焼室内部の確認からも、ピストン及び連接棒に損傷がなかったことから、燃焼室内に海水が流入して水撃が生じ、各部が破壊されて主機関が停止したとは考えられない。一方、2.7.3(4)に記述したように、電子制御系については、部品が冠水すれば短絡して機能しなくなる状況であった。

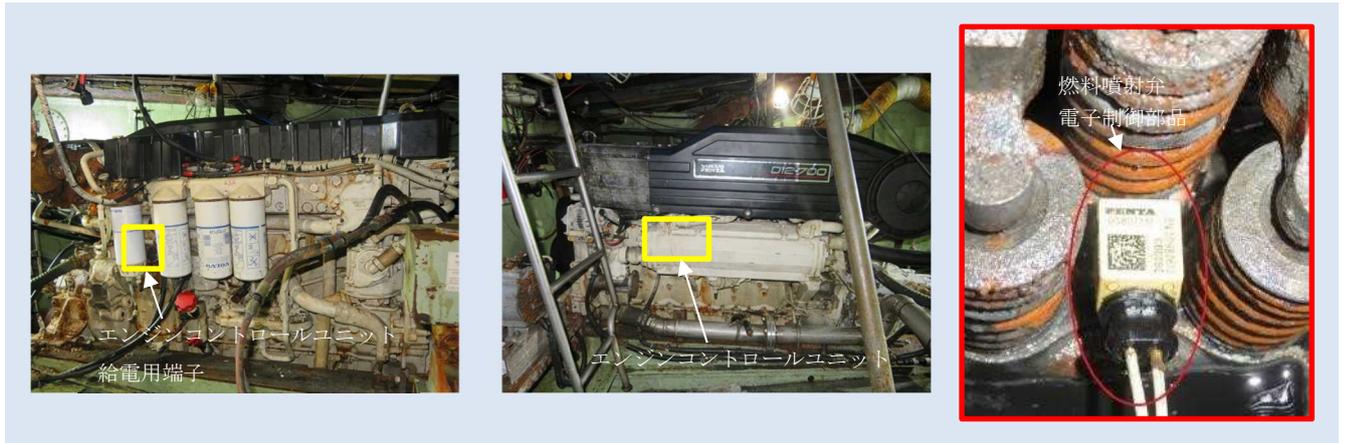
写真20 電子制御系部品の配置と燃料噴射装置

主機関の運転継続のために必要不可欠な電子部品のうち、燃料噴射のための信号を出すエンジンコントロールユニット及びエンジンコントロールユニットへの給電用端子は、最も船底に近い場所に位置しており、それぞれ船底の最も深い位置から約71cm、約63cmの高さにあった。これらの部品は水密構造ではなく、浸水により水没すれば、燃焼室に燃料が噴射されなくなり、主機関停止に至る構造となっていた（写真20及び図23参照）。

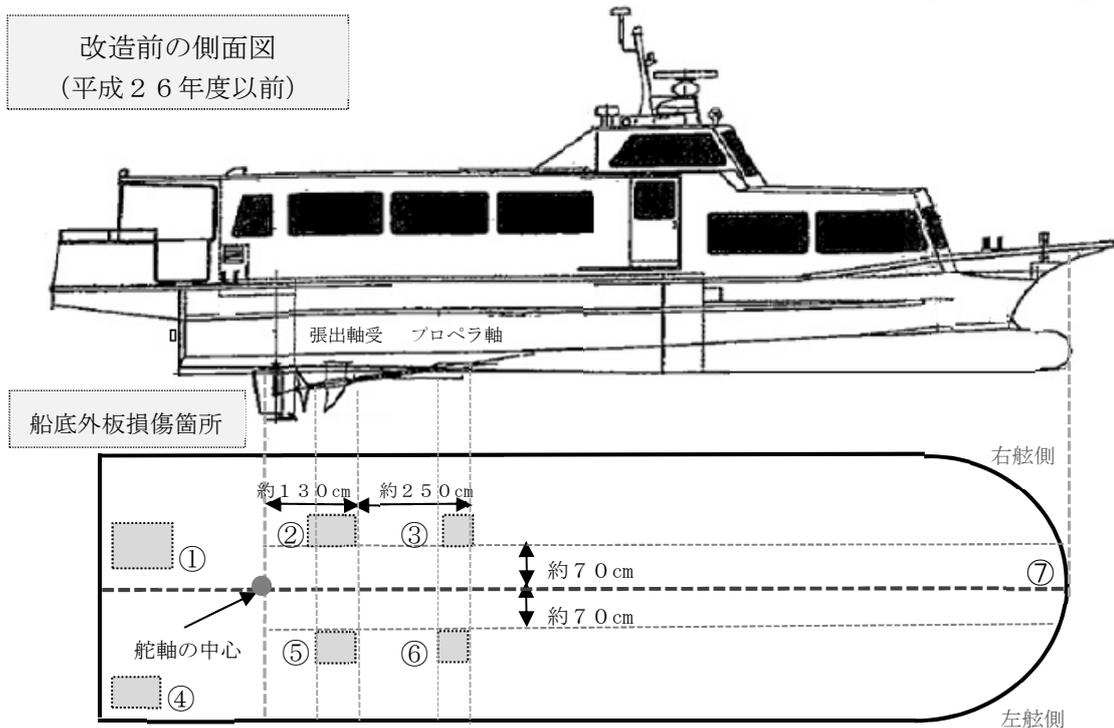
図 2 5 船底外板損傷箇所（改造前（2基2軸）の状態との比較）

船体調査の結果によれば、船体中央部より後方の船底外板において右舷側3か所（図25の①②③）及び左舷側3か所（同④⑤⑥）に破口があったほか、バルバスバウ*20下部にFRP表面の剥離（同⑦）が見られた。

船底外板の損傷箇所のうち4か所（図25の②③⑤⑥）は、このとき貫通部を塞いだ箇所と同位置にあり、いずれも内部は二重底構造になっていて、破口は船内側とは通じていなかった（図25、写真21及び図26参照）。

船尾船底の損傷箇所（図 2 5 の①④）は、平成 2 7 年 4 月に舵機室の後方に改造して取り付けられた付帯構造物*21の一部であり、破口の内部は空洞になっており、船体内部までは繋がっていなかった。同構造物とは別区画となる舵機室側に大きな損傷はなかった。

船底外板の損傷箇所のうち、2.8.1 図25及び写真21の①及び④の2か所は、2.8.1 に記述したように、改造時に取り付け付帯構造物が損傷したものであり、破口は船体内部までは貫通していなかった。これらの箇所には、元々内部に空洞部分が存在することから、沈没する過程で水圧により圧壊したものと考えられる。

また、2.8.1 図25及び写真21の②③⑤及び⑥の4か所の損傷箇所についても、破口は船体内側までは通じていなかった。これらの損傷箇所は、シューピース（2.6.2 図16参照）の陰に位置しており、着底時に海底から直接的な衝撃を受けるとは考えにくい。また、2.8.1 に記述したように、2基2軸から1基1軸への改造工事の際に開口部を閉鎖した箇所と同位置であることから、開口部閉鎖箇所の内部に空洞が残り、沈没する過程で水圧により圧壊したものと考えられる。

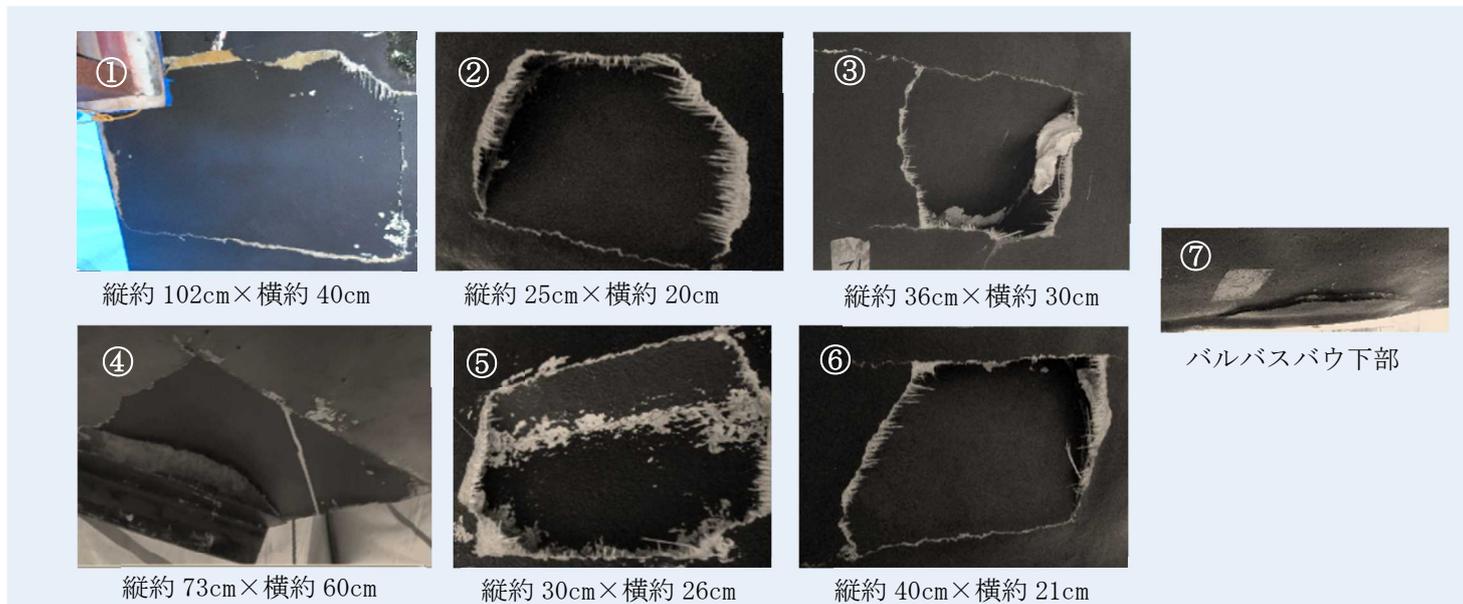
写真 2 1 船底外板損傷箇所

また、バルバスバウは、建造後に船首船底外板に^{あと}後から取り付けられたものであり、下部にFRP表面の剝離を確認したが、船体内部に通じる損傷ではなかった。なお、KAZUⅢ甲板員の口述によれば、バルバスバウの内部に水が溜まり、本船を上架したときに大量の水が出たことがあり、令和4年の春ごろも上架している本船のバルバスバウから水が垂れていたため、本船船長に対し、令和4年の秋に上架する際には必ず直した方がよいと助言したとのことである。

以上のとおり、船体調査において確認された船底外板の損傷箇所については、いずれも破口が船体内部に通じている事実は認められなかった。また、船体引揚げ時に船内に溜まった海水を排出するのに、6台のポンプを使用して2～3時間掛かったこと（2.2.6(4)）からも、船底外板の損傷箇所は船体内部に通じていなかったものと考えられる。

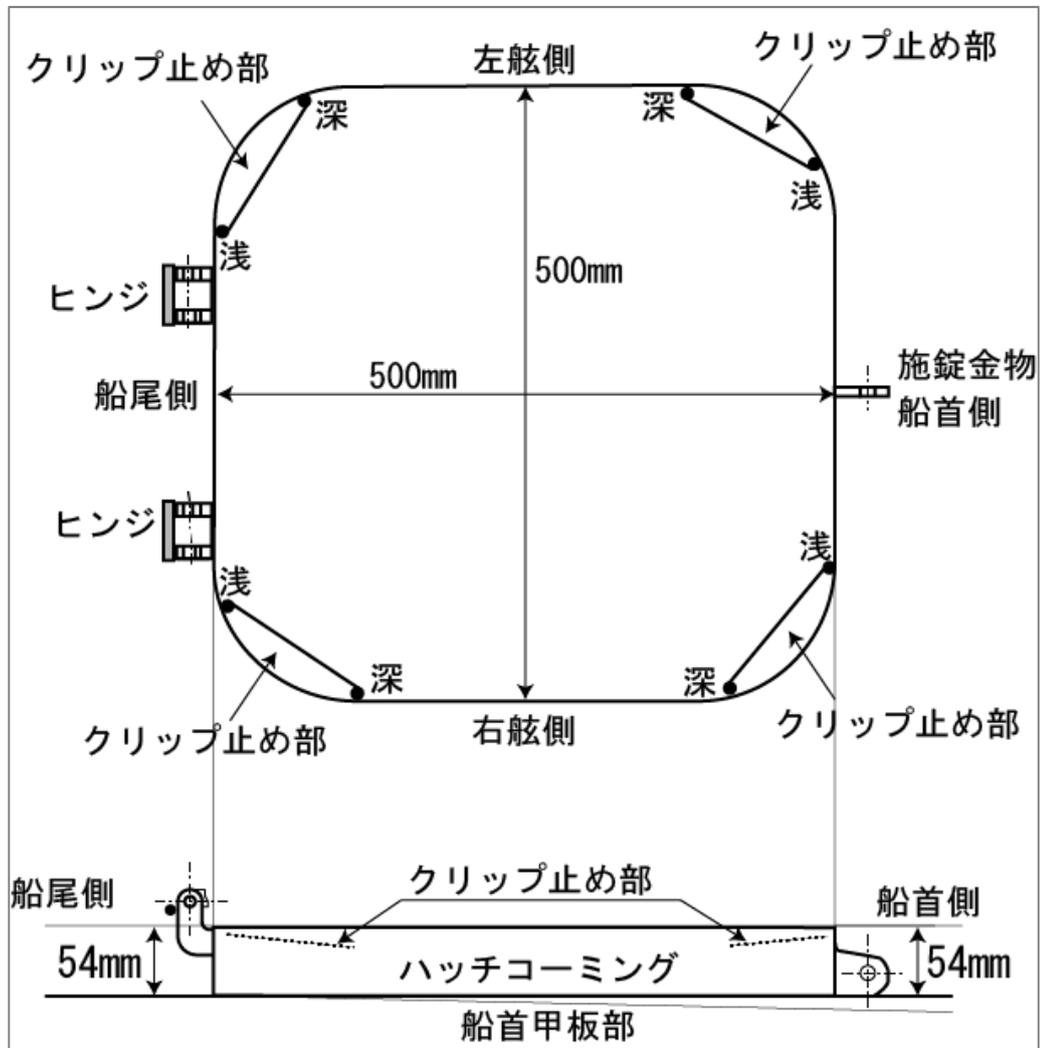
図 2 7 ハッチコーミングの形状

船体調査の結果によれば、船首甲板部ハッチ蓋は、パッキンと共に外れ、所在不明となっていた。ハッチ蓋は、アルミ合金製であり、取付部のヒンジが脆性破壊^{ぜいせい}*22により折損し、折れた根元のみが左右ともハッチコーミングに付いて残っていた(図2.7及び写真2.2 参照)。ヒンジ後部にはハッチ蓋の開口角度を約120°

に制限するためのストッパーがあり、ヒンジとの衝突により、右舷側のストッパーにはクラックが、左舷側のストッパーには衝突跡が、それぞれ確認できた（写真 2 3 及び写真 2 4 参照）。

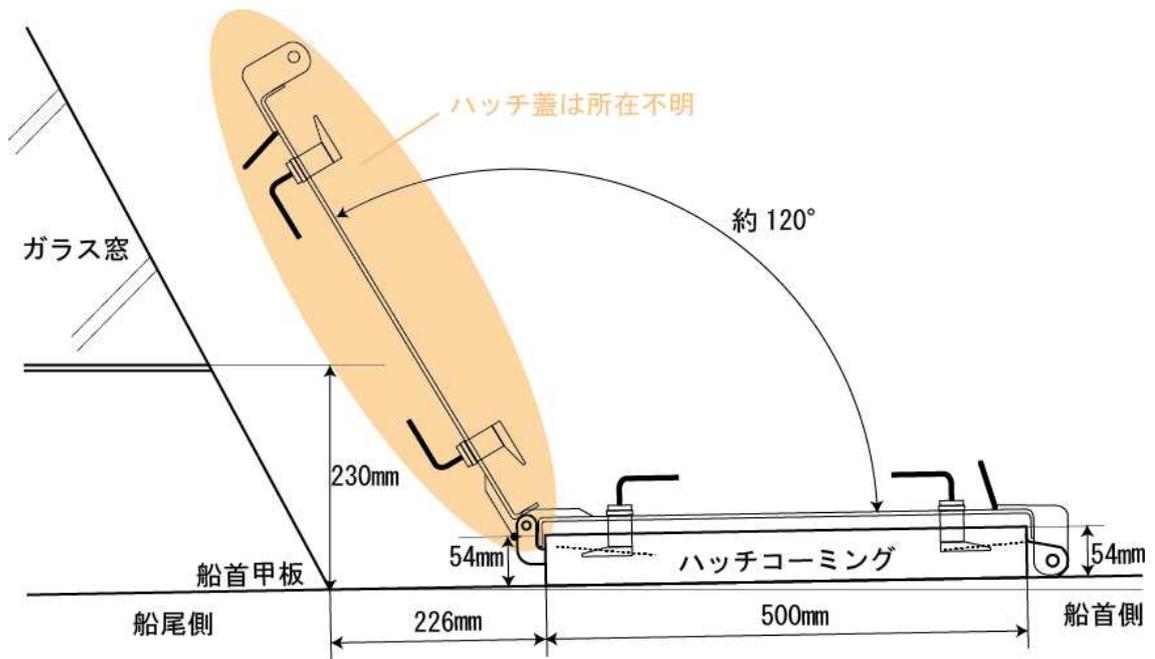
図 2 8 ハッチ蓋とガラス窓との位置関係 (計測結果)

また、船首甲板部ハッチと前部客室前面中央ガラス窓との位置関係は、図 2 8 のとおりであった。

2.8.3 に記述したように、前部客室前面中央のガラス窓が割れており、砕け散ったガラス片が客室内及び船首甲板部ハッチ下の船首区画内部で発見された。このことから、同窓のガラスは、本船が水没する前に同ハッチが開口した状態となっており、その時に割れたものと考えられる。同ハッチ蓋と同窓の位置関係（図28参照）から見て、ガラスが割れたのは、同ハッチ蓋のヒンジが脆性破壊し、外れた同ハッチ蓋がガラスに当たったことによるものと考えられる。同窓のガラスは強化ガラスであるため、一部の損傷により窓全体のガラスが粉々に砕けたものと考えられる。ただし、2.2.1 に記述した13時07分ごろの本船船長と同業他社社員Aとの無線連絡では同業他社社員Aは船内の様子に緊迫感を感じていなかったことから、同ハッチ蓋が外れて前部客室前面中央のガラス窓を破損したのはこれより後であったと考えられる。同窓の破損の後、同窓から大量の海水が船内に流入したものと考えられる。

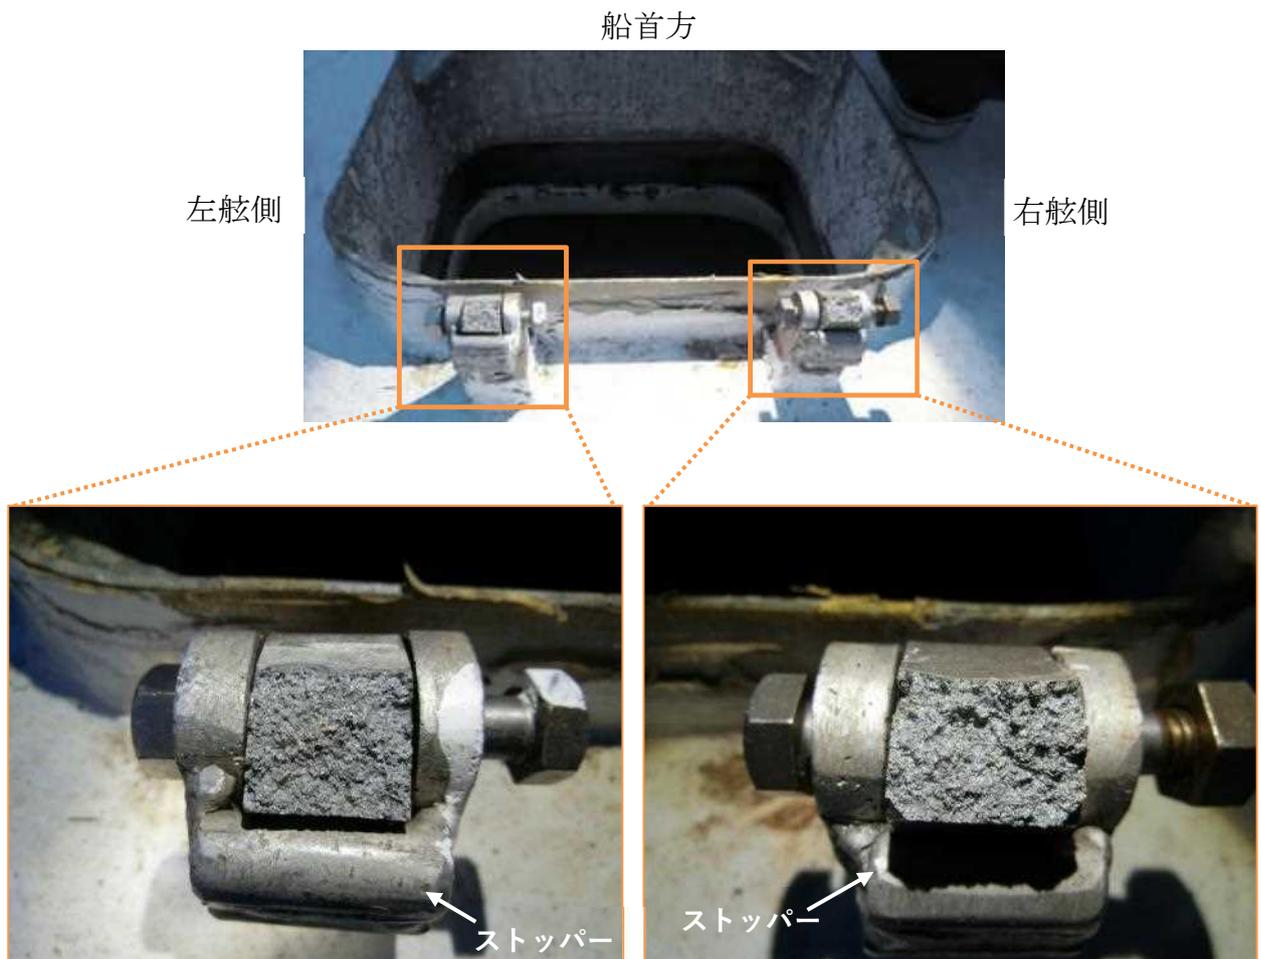
写真 2 2 ハッチ蓋のヒンジが折損

本船の船首甲板部ハッチは、同ハッチ蓋のヒンジが脆性破壊し、同ハッチ蓋が外れて所在不明となっている（2.8.2）。

2.8.2に記述したように、船首甲板部ハッチ蓋のヒンジは、両舷側とも折損しており、その破面の状態から、大きな荷重を急激に受けて脆性破壊したと考えられる。また、右舷側のヒンジのストッパーにはクラックが、左舷側のヒンジのストッパーには衝突跡が確認できたことから、同ハッチ蓋は、最大開口角度である約120°まで開いた状態となり、ヒンジがストッパーに衝突して脆性破壊して外れたものと考えられる。この現象は、開いた状態の同ハッチ蓋に波が直接たたきつけたか、船体の上下運動により大きな加速度

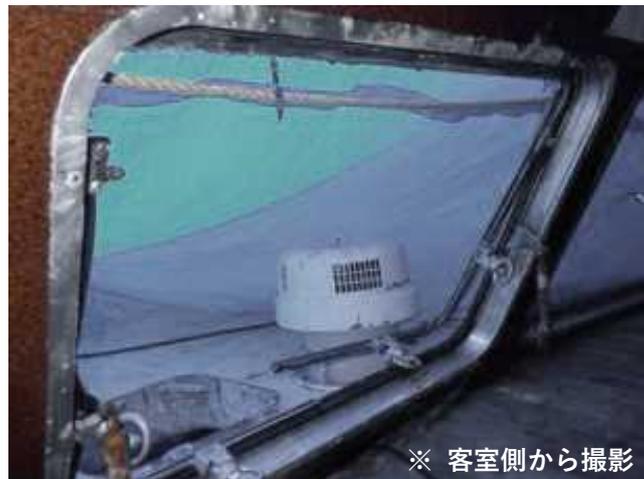
写真 2 5 前部客室前面中央のガラス窓

船体調査の結果によれば、前部客室前面中央のガラス窓は割れており、また、
‘カシュニの滝付近海域で海底に着底した状態の本船を引き揚げる前にROVにより撮影された映像’（以下「ROV映像」という。）においても、同ガラス窓が引揚げ前に既に割れていたことが確認された（写真 2 5 参照）。

同窓のガラスの割れた破片は、客室内及び船首区画内部に落ちていた。

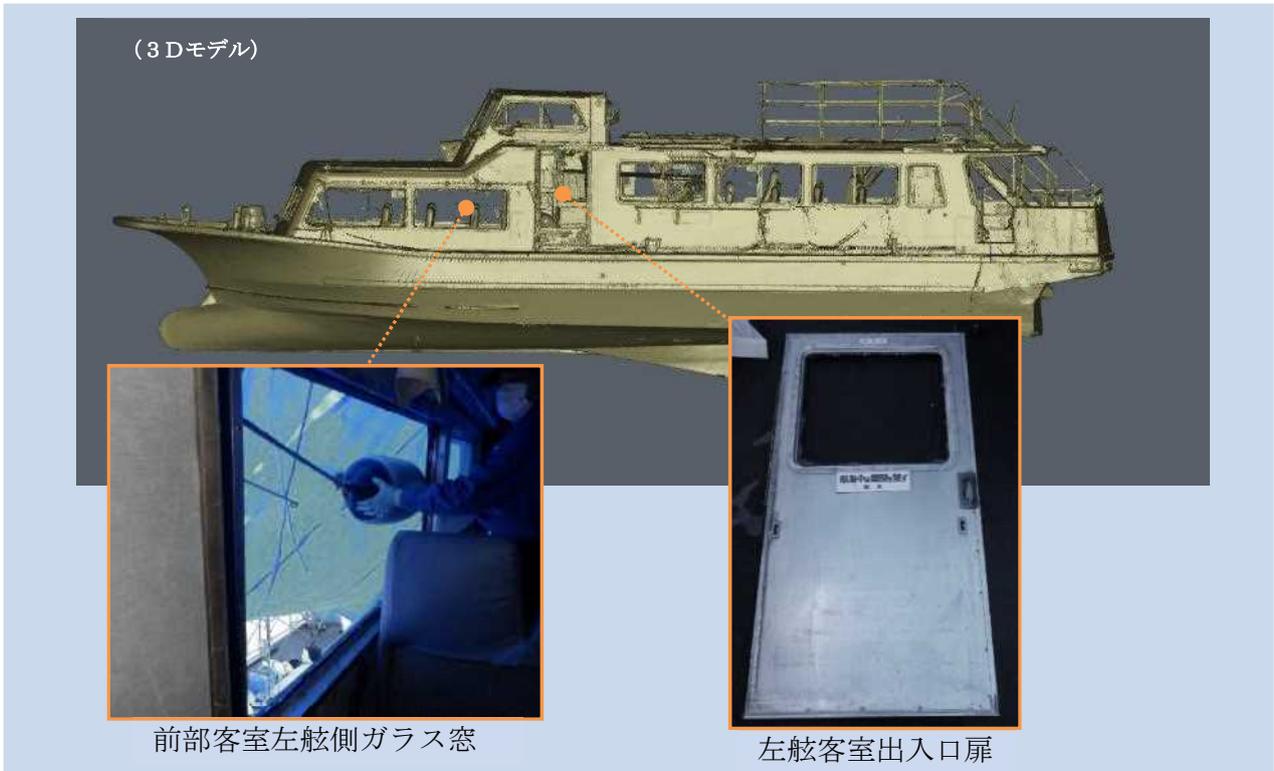
図29 上甲板上の客室窓等

船体調査の結果並びにROV映像及び船体引揚げ作業を行った担当者の口述によれば、上甲板上では、前部客室左舷側ガラス窓が割れ、左舷客室出入口扉が外れていた（図29参照）。

なお、左舷客室出入口扉は、船体発見位置の南方約100mの海底で発見された。

2.8.4 に記述したように、本船の上甲板上の前部客室左舷側ガラス窓が割れ、左舷客室出入口扉が外れていた。本船の航行経路上における波浪の状況（2.5.2）からは、本船が復路において南西進している間に波が左方から直撃することは考えにくく、航行中に波の直撃によって損傷した可能性は低いと考えられる。また、仮に、これらの部位が航行中に損傷し、そこから客室に浸水したとしても、後述する船首甲板部ハッチからの浸水の場合とは異なり、上甲板下にある機関室や倉庫区画等に

直ちに海水が流入するわけではないことから、主機関が停止したり、船体が浮力を失うほど大量に浸水したりする前に、旅客や乗組員が浸水に気付いたはずであるが、2.2.1 に記述したように、沈没直前の本船からの通信においては、船首が浸水している旨の発言はあっても、左舷側の窓や扉からの浸水への言及はなかった。このことから、左舷客室出入口扉及び前部客室左舷側ガラス窓の損傷が、本船を沈没に至らしめる浸水の直接的な要因になったとは考えにくい。これらは、沈没の過程や着底時に損傷したものと考えられるが、損傷が生じた詳細な時期及び理由は不明である。

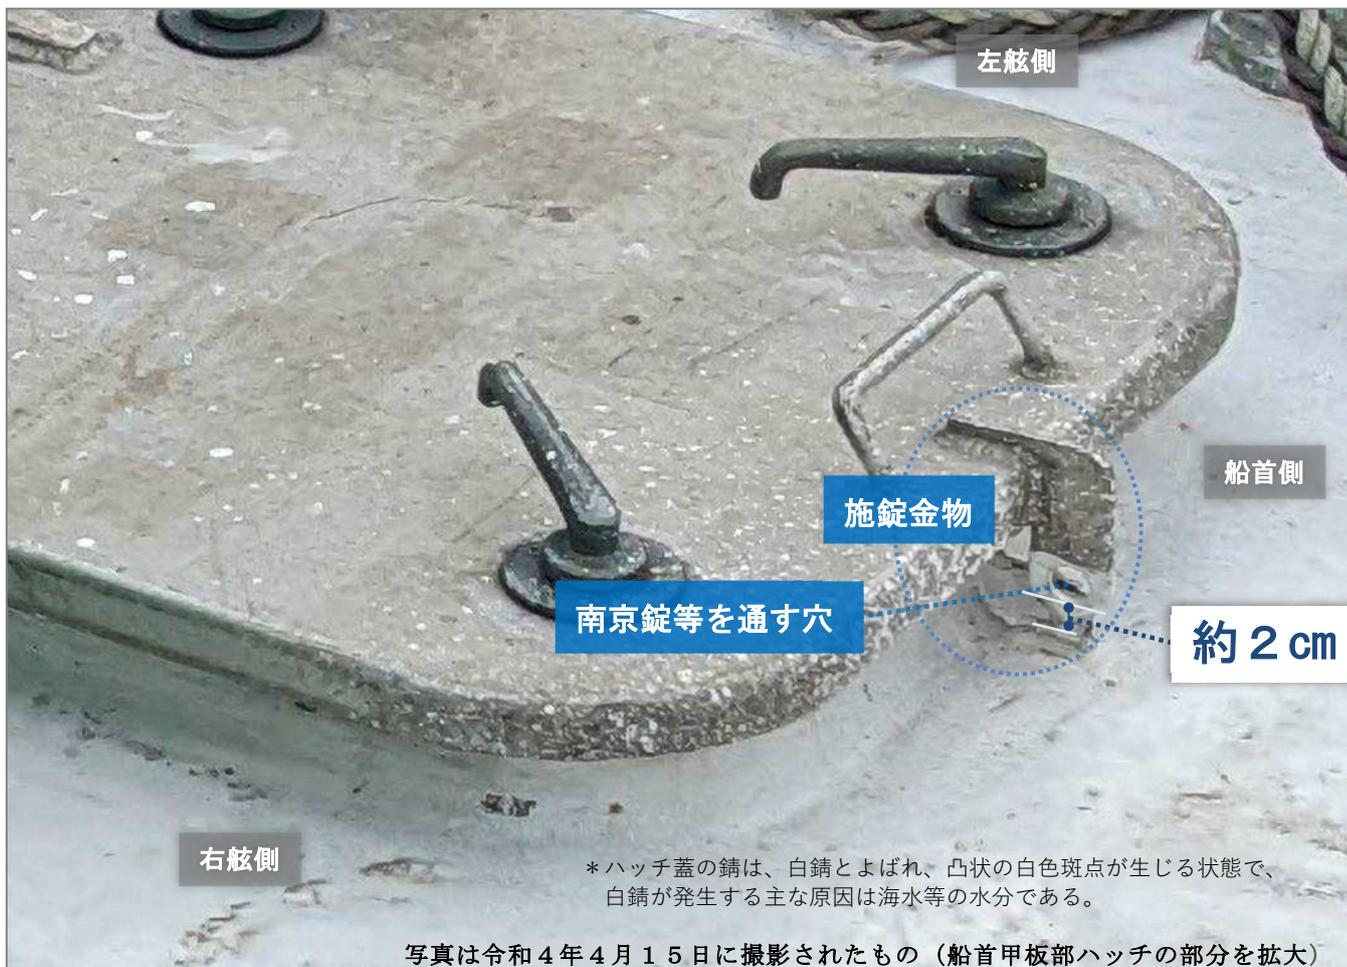
写真27 船首甲板部ハッチ（4月15日の状況）

- (1) 本件会社の事務員（以下「本件会社事務員」という。）が、令和4年4月15日にそれまで上架していた本船をウトロ漁港内に下架した際に撮影した本船の写真によれば、船首甲板部ハッチ蓋は、同ハッチ蓋とハッチコーミングにそれぞれ付いている施錠金物の南京錠等を通す穴が揃っておらず、2cm程度浮いた状態となっていた（写真27及び図30 参照）。

- (2) このうち、船首甲板部ハッチ蓋が確実に閉鎖されていない状態であったのは、経年変化により生じたハッチの部品の劣化や緩みに対し、十分な点検・保守整備が行われていなかったことによるものと考えられる。そして、J C I が本事故直前の検査において同ハッチ蓋の開閉試験を行わず、目視のみで良好な状態であると判断したことが、本船が同ハッチに不具合を抱えたまま出航するに至ったことに関与したものと考えられる。

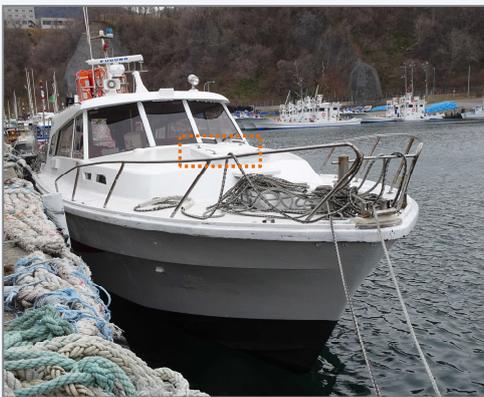
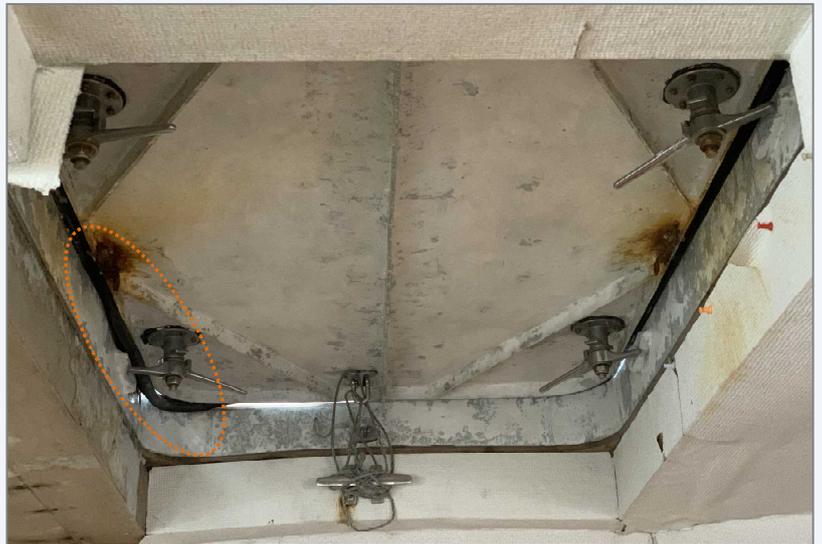
写真30 KAZUⅢのハッチ蓋の閉鎖状況

本件会社所有の KAZUⅢ 暴露部のハッチは、小安則により風雨密が求められる場所に設置されたものではないが、現場調査の結果によると、写真30のようにパッキンの劣化により、ハッチ蓋とハッチコーミングの間にパッキンが挟まり、隙間が生じていた。なお、文献^{*23}によると、ハッチカバーとラバーパッキンがメンテナンスされていれば、貨物倉ハッチカバーのラバーパッキンの耐用年数は約5年とされている。

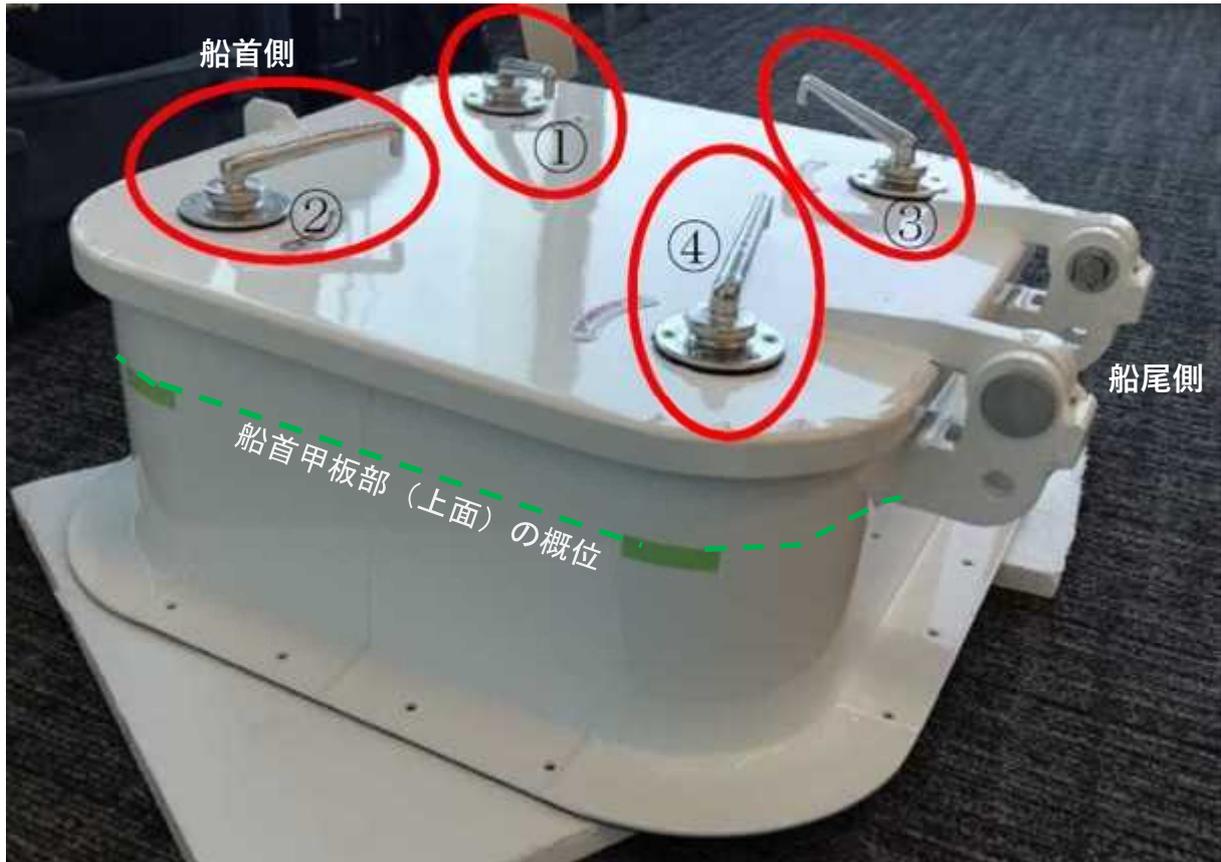
写真3 1 本事故前の救命訓練時のクリップのハンドルの向き（模型ハッチで再現）

四つあるクリップのうち一つでも機能していれば、風雨密は確保されないものの、ハッチ蓋が簡単に開くことは余りないと思われる。ただし、クリップが緩んでいた場合やクリップのツメがクリップ止め部に浅く掛かっただけの状態であった場合、クリップが空回りしたり、回り戻ったりして、クリップ止め部からクリップのツメが外れる可能性がある。
