船舶事故調査報告書

船種船名 旅客船 KAZU I
船舶番号 291-23472 北海道
総トン数 19トン

事故種類 沈没
発生日時 令和4年4月23日 13時26分以降短時間のうち
発生場所 北海道知床半島西側カシュニの滝沖
知床岬灯台から真方位225° 7.5海里付近
(概位 北緯44° 15.1' 東経145° 12.7')

令和5年9月4日
運輸安全委員会議決

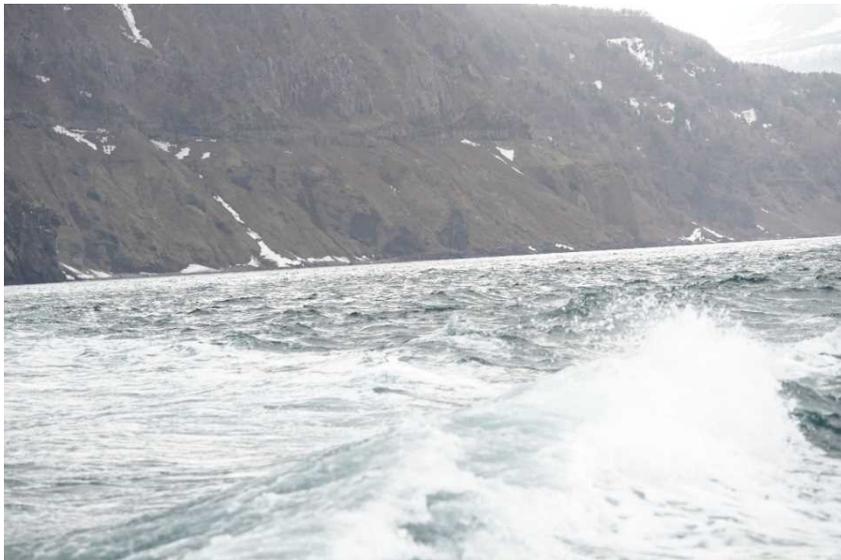
写真2-9 ⑨の地点 11時22分撮影

同業他社社員Bは、2.2.4 写真2-9の写真（11時22分撮影）を見て、北西方から岸に向かっていく風であり、この位置（カシュニの滝を北東方に少し過ぎた位置）からだウトロ漁港までは1時間ほど掛かるので、この位置で引き返す判断をしなければならない風であったと口述している。

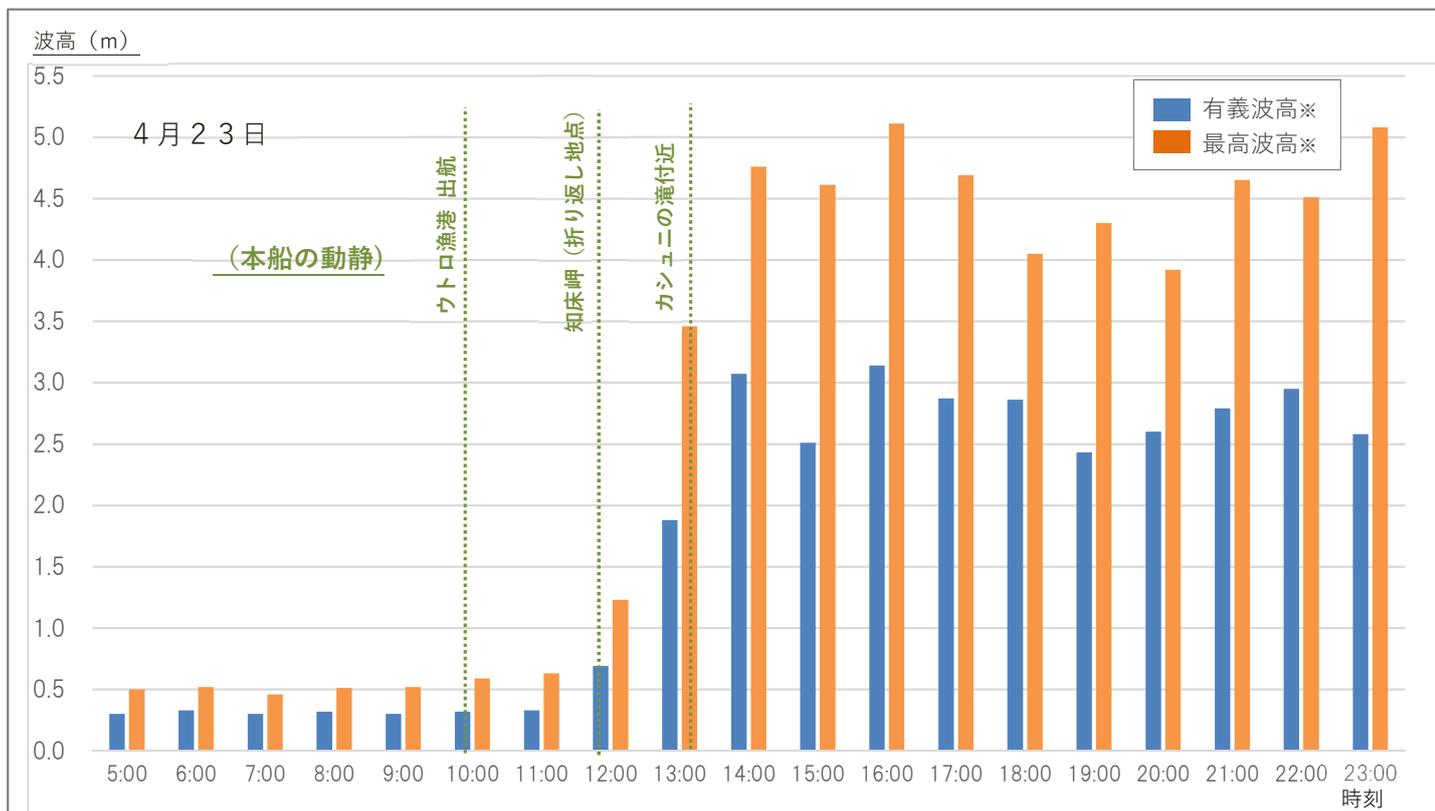
図12 ウトロ漁港沖での有義波高及び最高波高の観測値

2.4.4に記述したとおり、本事故当日、本船が出航した10時の時点では、KAZUⅢ船長ら複数の者が出航可能と判断していたように、ウトロ漁港の海上は穏やかであった。実際に、ウトロ漁港沖で観測された波の有義波高も、同時点では0.5m未満であった（2.4.3図12）。

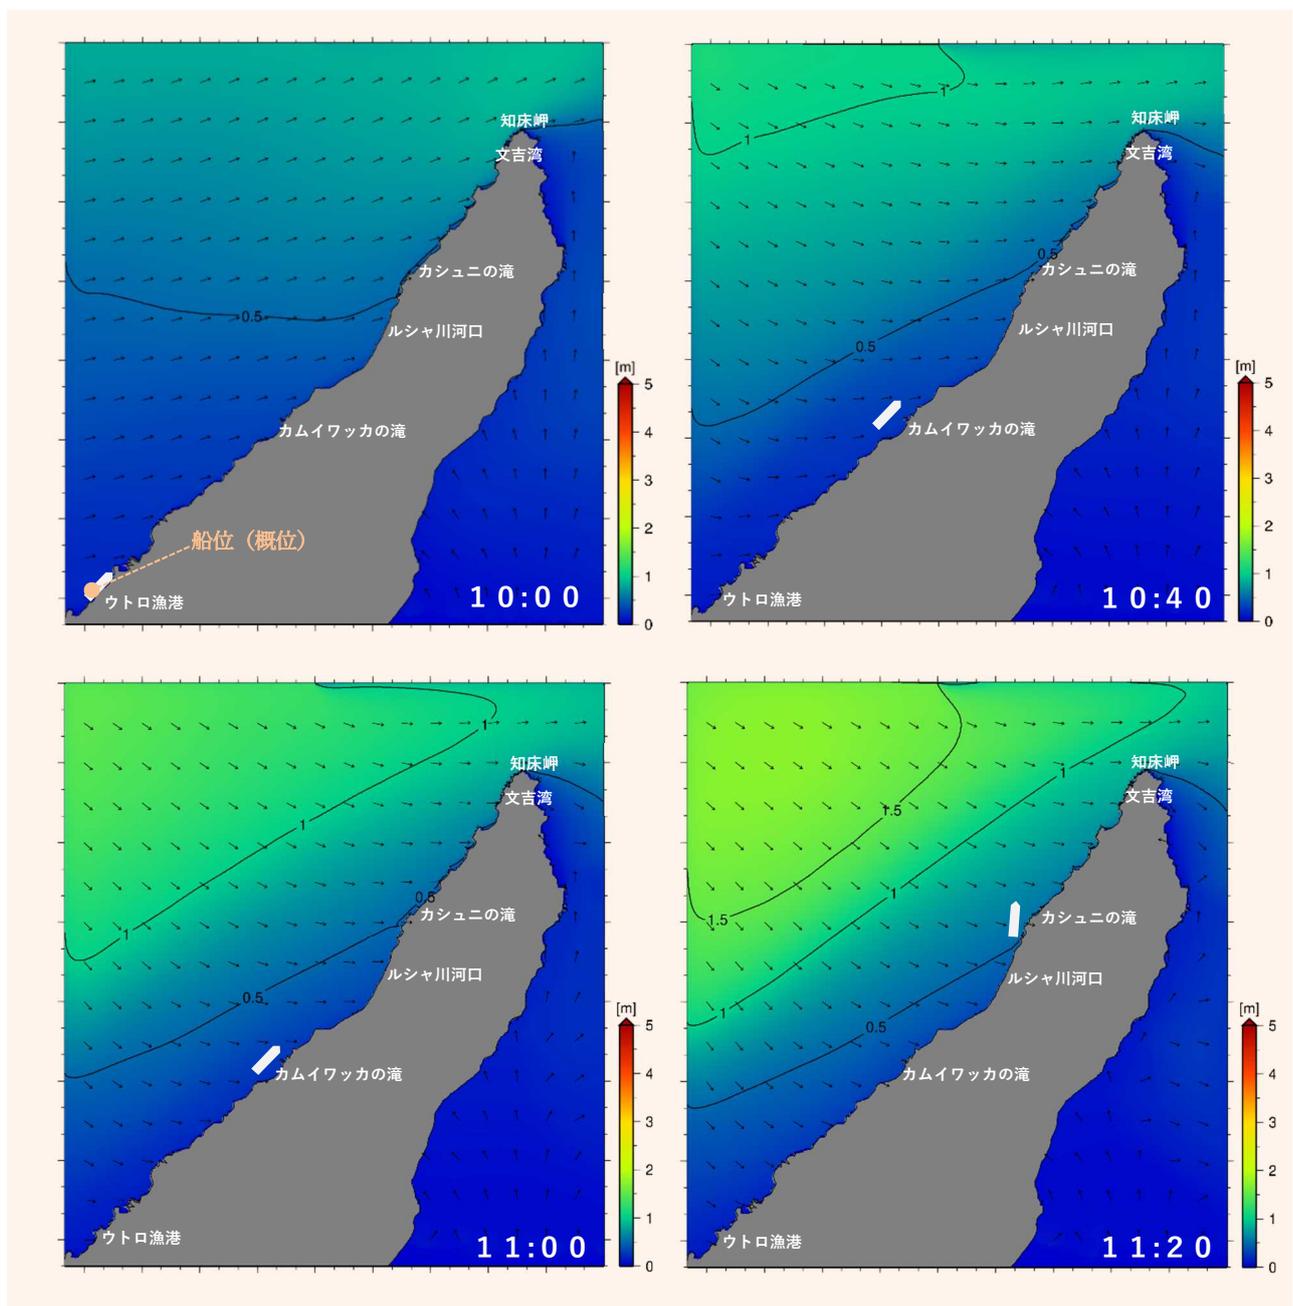
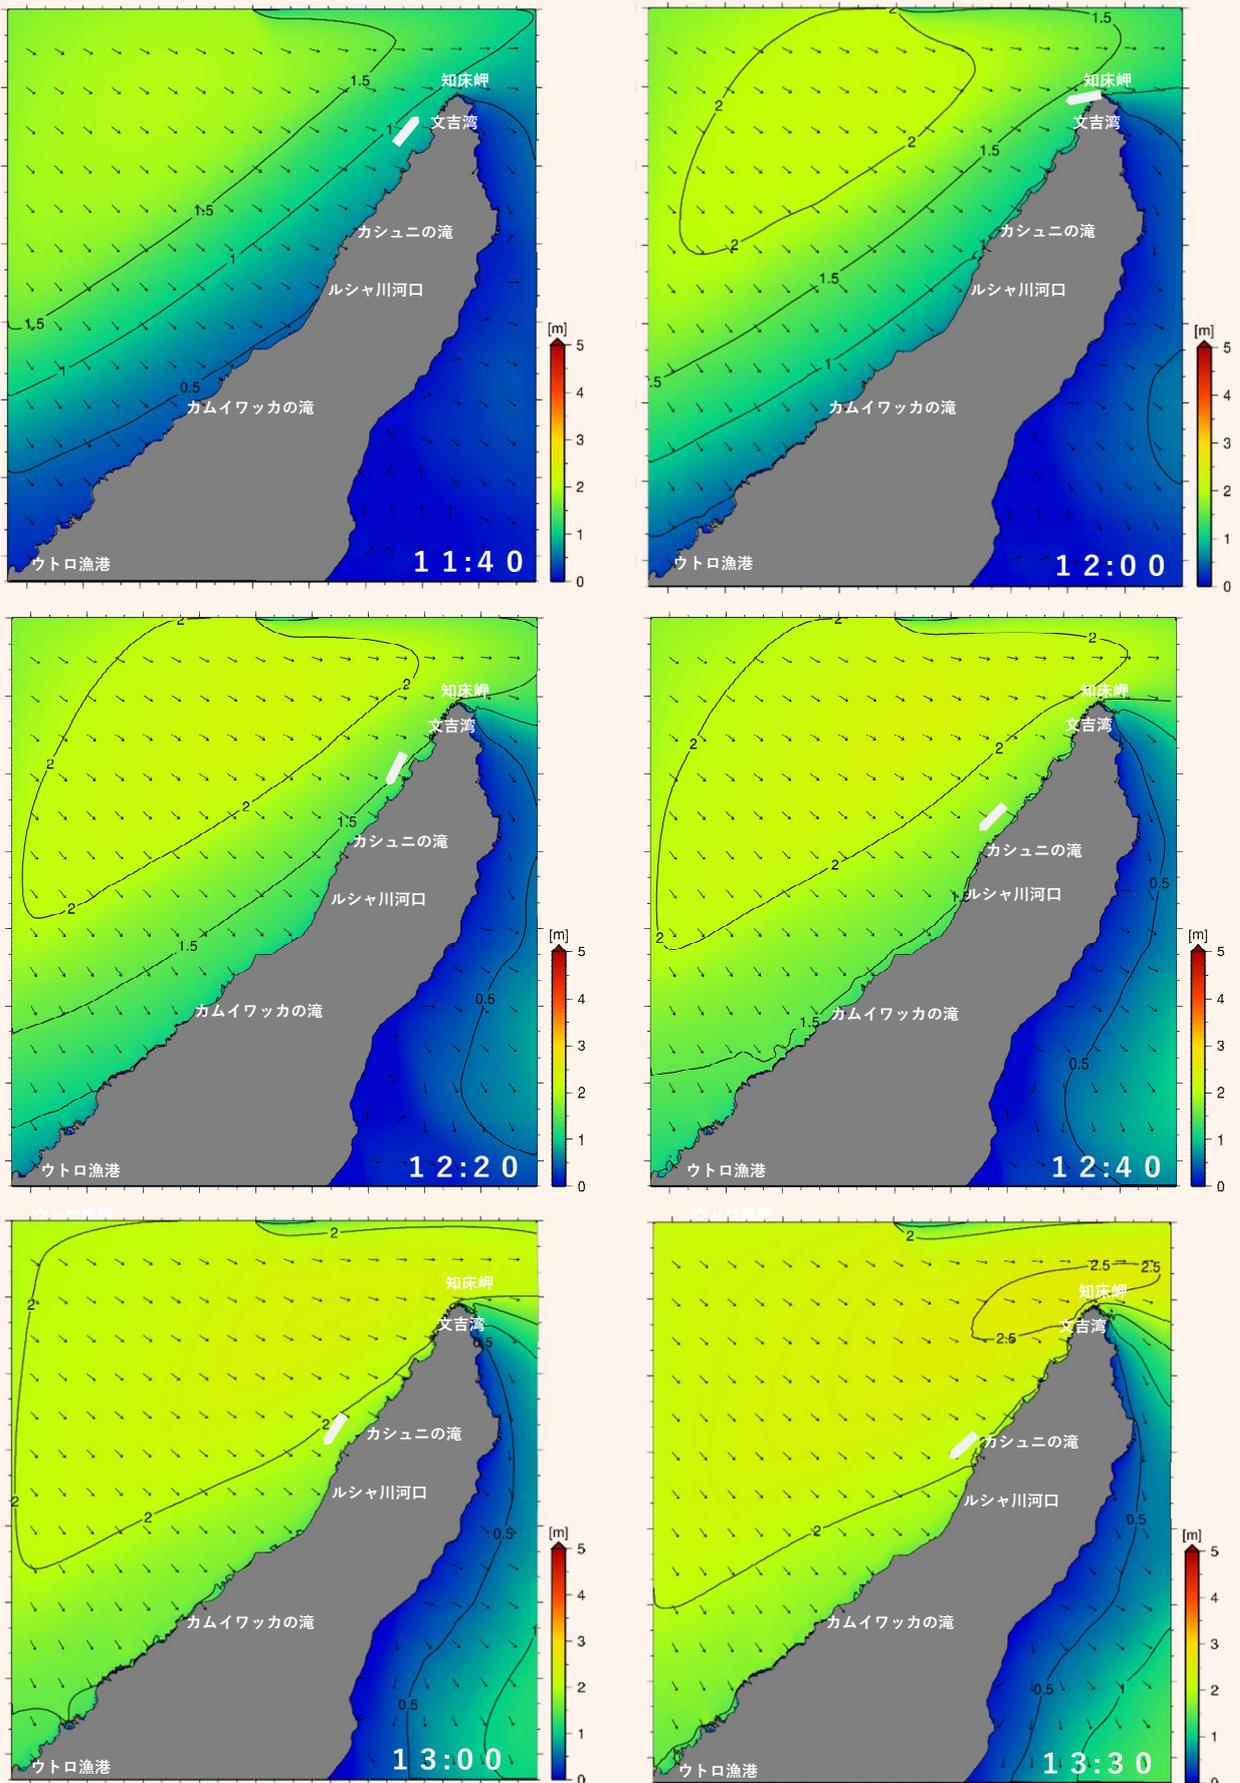
図14 波浪の分布図（10時00分～13時30分）

2.5.1 の波浪推算の結果によれば、本事故当日、知床半島北西沖の海域では、寒冷前線の通過に伴う強風の影響により高波海域が発生し、11時20分ごろ以降、同半島先端の知床岬付近から同半島西側沿岸部に向けて、高波海域が徐々に拡大する状況であった（図14参照）。

(2.4.3 図12)。また、波浪推算の結果によれば、12時20分の時点までに、本船の航路上の多くの地点で波高が1.0mを超えたと考えられる(2.5.2 図14)。この状況を事後的に見れば、本船が「風速8m/s以上又は波高1.0m以上」という運航中止基準に当たる気象・海象に遭遇することなく帰港するには、多少の余裕を見て、12時までにウトロ漁港に戻る必要があったものと考えられる。つまり、本船が安全に運航を終えるためには、おおむね11時ごろルシャ川河口沖付近に達した時点で、引き返さなければならなかったものと考えられる。

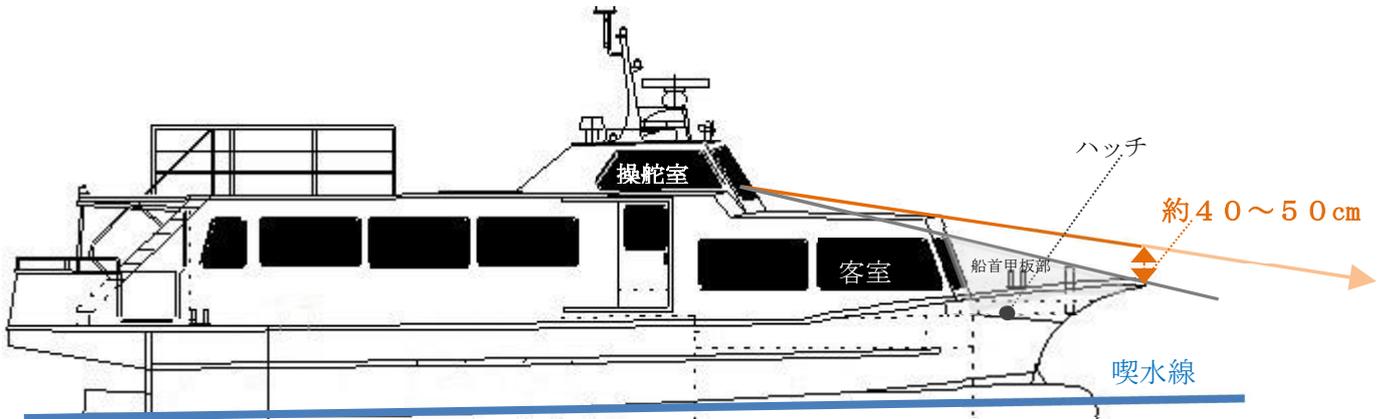
図19 見通しの状況

操舵室前方の見通しは、舵輪と椅子の間に立った位置（床からの目の高さ約165cm）からは、客室の窓、船首甲板部及び同部中央のハッチを見ることができず、前部客室上の外板の先に船首先端からの高さ約40～50cm

の位置を見ることができた（図19参照）。

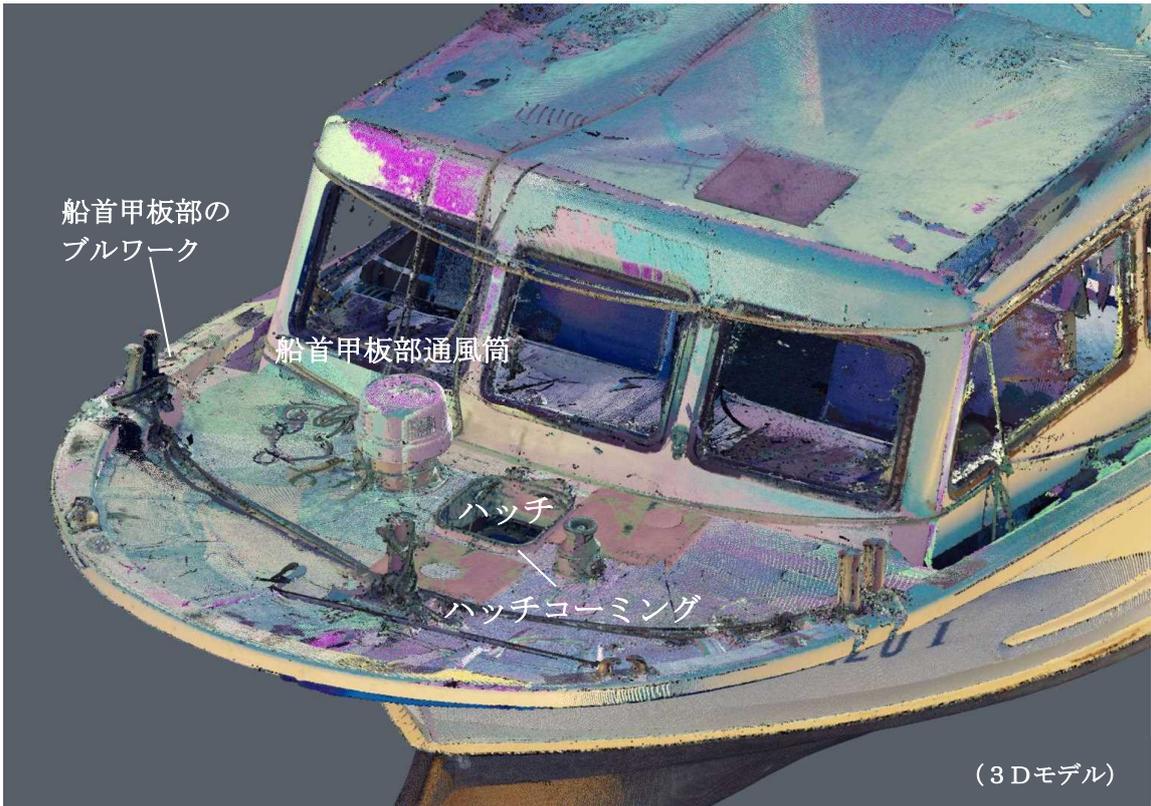
図20 船首甲板部の形状

甲板は船首方向に高く、船側方向に低くなる形で湾曲しており、甲板外縁に設けられたブルワークの高さは、甲板から約10～13cm上であった。ハッチコーミング上端の高さは、ブルワーク上端の高さよりも、船首方向で約26cm、船側方向で約9cm低い位置にあった（図20、図21及び写真4参照。なお、図20は、船首甲板部ブルワークを3Dレーザースキャナーでデジタル形状計測し、画像モデル化した3Dモデルである。）。

本船は、元々平水区域を航行区域とする船舶であったことから、船首甲板部外縁のブルワーク（防波壁）の高さが甲板から約10cmと比較的低くなっていた（2.7.2(2)及び図21）。また、ハッチコーミング上端がブルワーク上端より低くなっており（船首方向で約26cm、船側方向で約9cm低い）、ブルワークを越えて船首甲板部に波が打ち込むと、すり鉢状の船首甲板の底にあるハッチに海水が集中し、開いた同ハッチから海水が船首区画に流入した可能性があると考えられる。

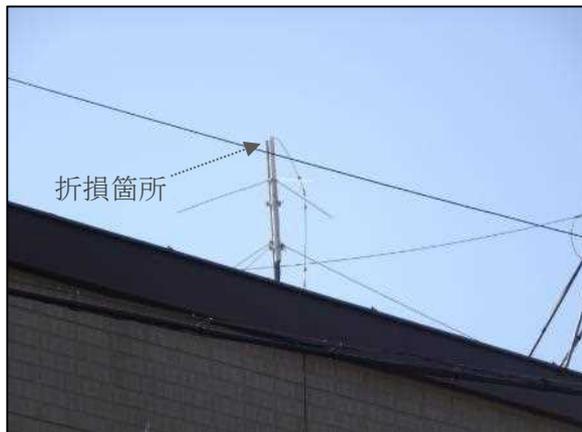
写真7 本件会社事務所の屋外に設置されたアマチュア無線機のアンテナ

ただし、現場調査の結果によれば、本件会社事務所にはアマチュア無線機が設置されていたが、屋外に設置された同無線機のアンテナが折損しており、同無線機と本船との通信には使用できない状態であった（写真7及び写真8参照）。

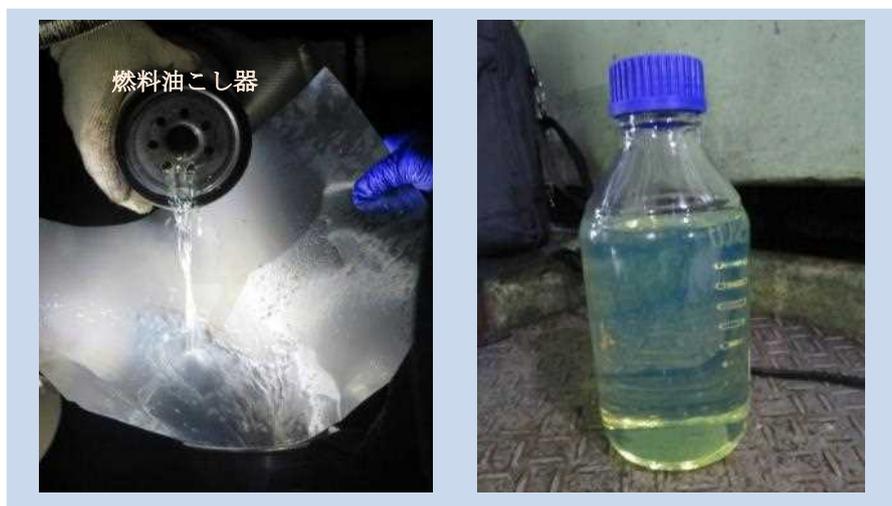
写真17 燃料油こし器から取り出した燃料油

燃料系への海水の流入の形跡を確認するために燃料油こし器を開放したところ、燃料油こし器内部は燃料油で満たされており、取り出した燃料油に水分の混入は確認されなかった（写真17参照）。

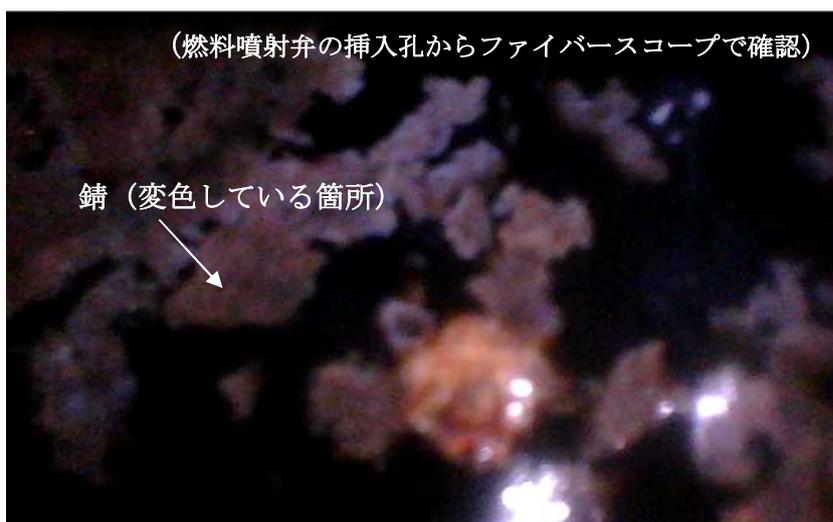
写真19 主機関シリンダ内部

燃料噴射弁の挿入孔から燃焼室内を確認したところ、燃焼室内にも海水が残留しており、ピストン頂部には錆が確認された。しかし、全てのシリンダについてピストン頂部の位置を計測したところ、ピストン頂部の位置は全て正常であり、ピストン及び連接棒の曲損や折損などは生じていなかった（写真19参照）。

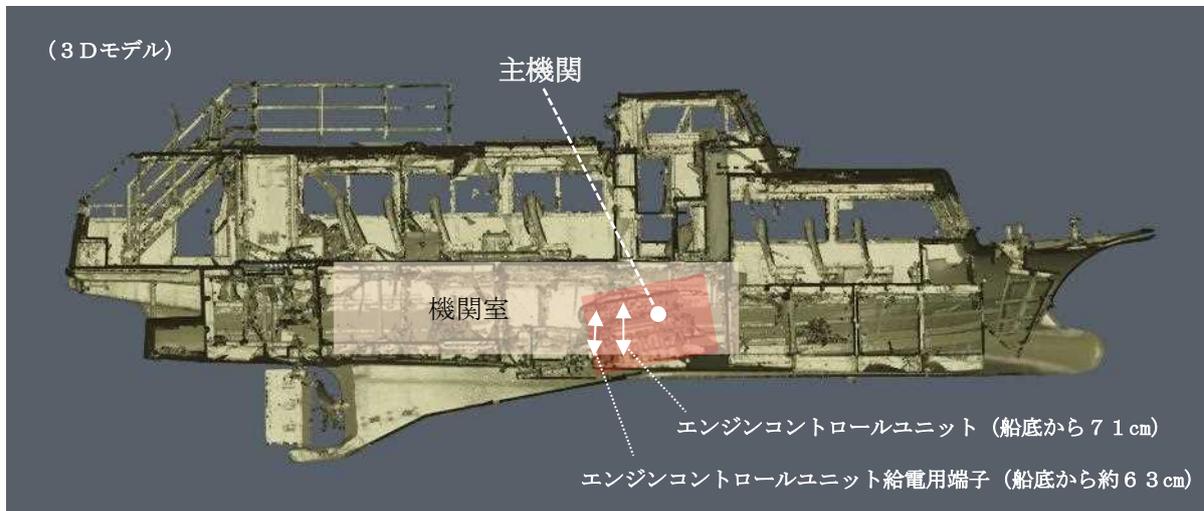
図23 機関室における主機関等の位置

主機関の運転継続のために必要不可欠な電子部品のうち、燃料噴射のための信号を出すエンジンコントロールユニット及びエンジンコントロールユニットへの給電用端子は、最も船底に近い場所に位置しており、それぞれ船底の最も深い位置から約71cm、約63cmの高さにあった。これらの部品は水密構造ではなく、浸水により水没すれば、燃焼室に燃料が噴射されなくなり、主機関停止に至る構造となっていた（写真20及び図23参照）。

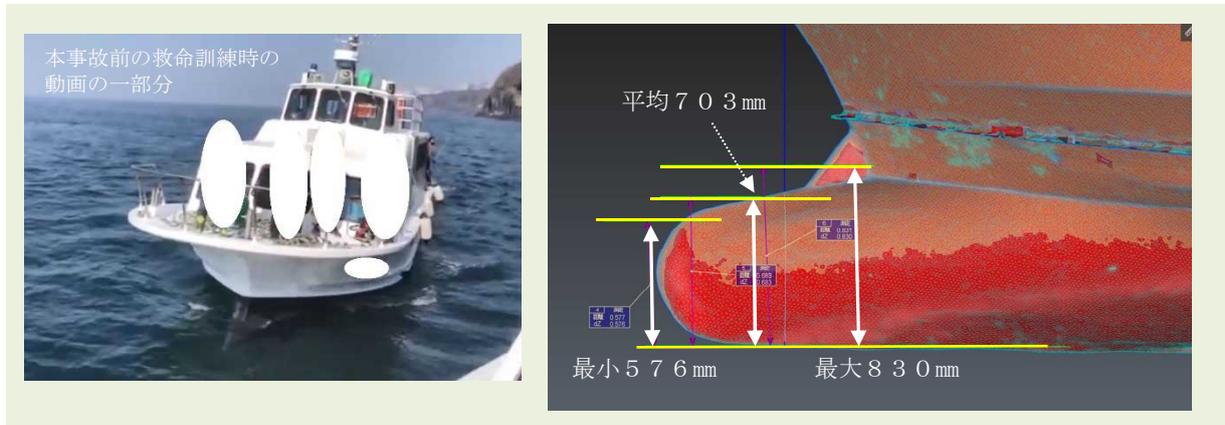
図24 船首喫水の推定

本事故発生の2日前に実施された救命訓練（以下「本事故前の救命訓練」という。）時の動画から船首喫水を推定したところ、波が高いときは830mm、波が低いときは576mmであり、これらを平均すると703mmであった（図24参照）。

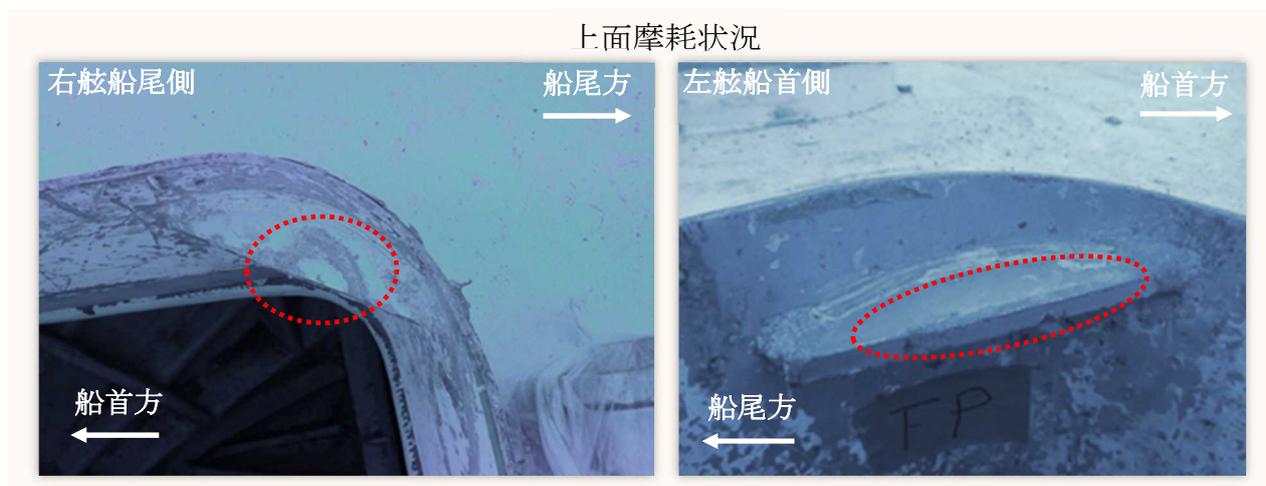
写真26 船首甲板部ハッチのクリップ止め部の摩耗状況

- (1) 船体調査の結果によれば、本船の船首甲板部ハッチのハッチコーミングの内側四隅には、‘ハッチ蓋のクリップを受けるためのプレート’（以下「クリップ止め部」という。）が溶接されている。クリップ止め部は、片側が浅く片側が深くなっており、ハッチ蓋の内側で、浅い側でプレートの下に軽く引っ掛かったクリップのツメが、クリップのハンドルを回すことにより回転し、深い側で締まるようになっていた（2.8.2 図27参照）。
- (2) クリップ止め部の摩耗状況を上面及び下面から観察したところ、右舷船尾側及び左舷船首側のクリップ止め部については、上面に削れた跡を確認した（写真26参照）。

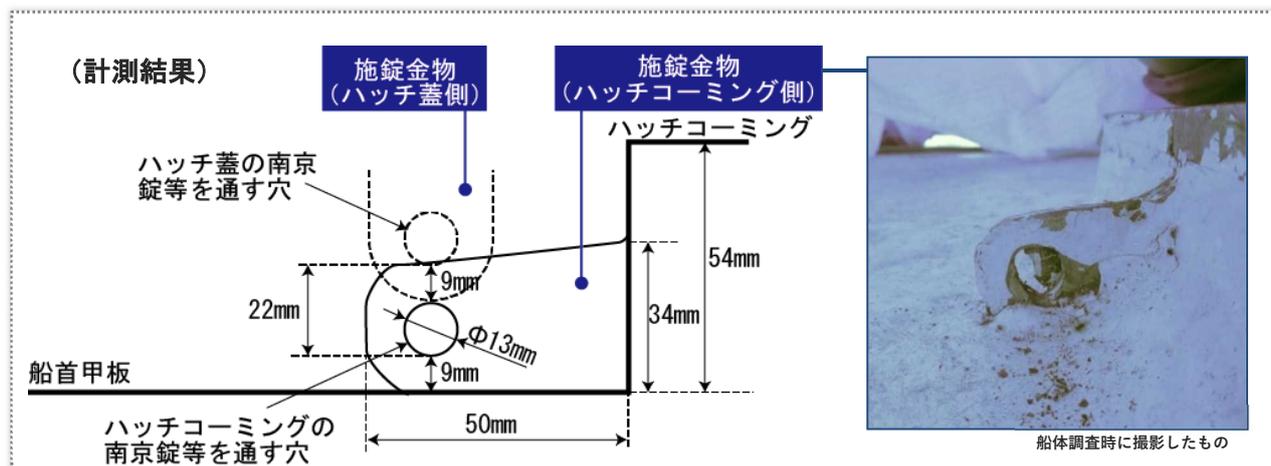
図30 施錠金物の状況

- (1) 本件会社の事務員（以下「本件会社事務員」という。）が、令和4年4月15日にそれまで上架していた本船をウトロ漁港内に下架した際に撮影した本船の写真によれば、船首甲板部ハッチ蓋は、同ハッチ蓋とハッチコーミングにそれぞれ付いている施錠金物の南京錠等を通す穴が揃っておらず、2cm程度浮いた状態となっていた（写真27及び図30 参照）。

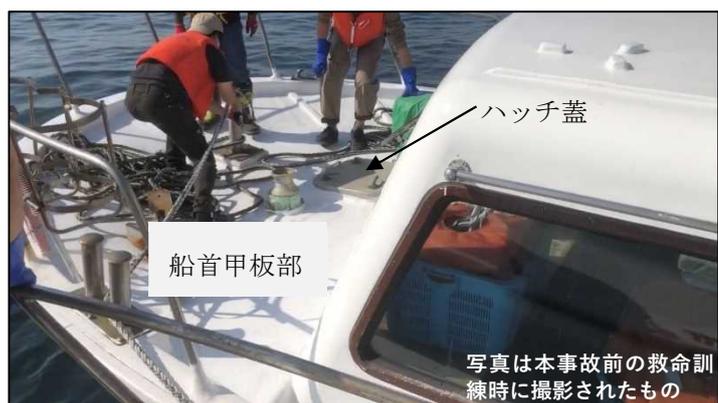
写真 2 8 船首甲板部ハッチ蓋

- (2) 本事故前の救命訓練に参加した同業他社の従業員の1人（以下「同業他社社員C」という。）は、本船船長が本事故前の救命訓練において本船の船首甲板部ハッチ蓋を開閉した際には、船首側の二つのクリップが、確実には固定できない状態であったと口述している（写真28及び写真29 参照）。

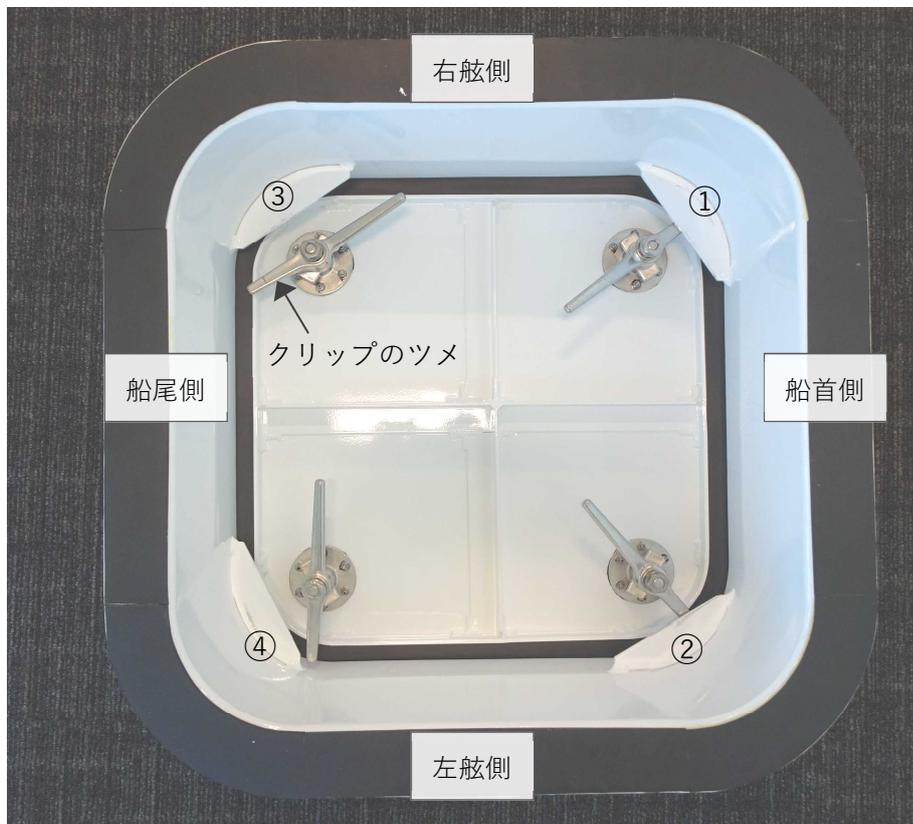
写真3 3 写真3 2を内側から見た状態

また、クリップ止め部の取付位置には左右で差があり、右舷船首側及び左舷船尾側の2か所（写真33の①及び④）では、クリップ止め部の前後方向の長さが短いため、ハンドルを真横に向けると、クリップのツメがクリップ止め部に掛からない状態であった。このため、例えば、模型ハッチのクリップのハンドルを写真28及び写真29の本事故前の救命訓練時のような位置にした場合、左舷船尾側のクリップ（写真31の④）のツメは、クリップ止め部に掛からないか、又は僅かに掛かる程度であった。（写真33参照）

さらに、右舷船尾側のハンドルを写真28及び写真29の本事故前の救命訓練時のような位置にした場合、右舷船尾側のクリップ（写真31の③）のツメは、クリップ止め部に掛かっていなかった（写真33参照）。

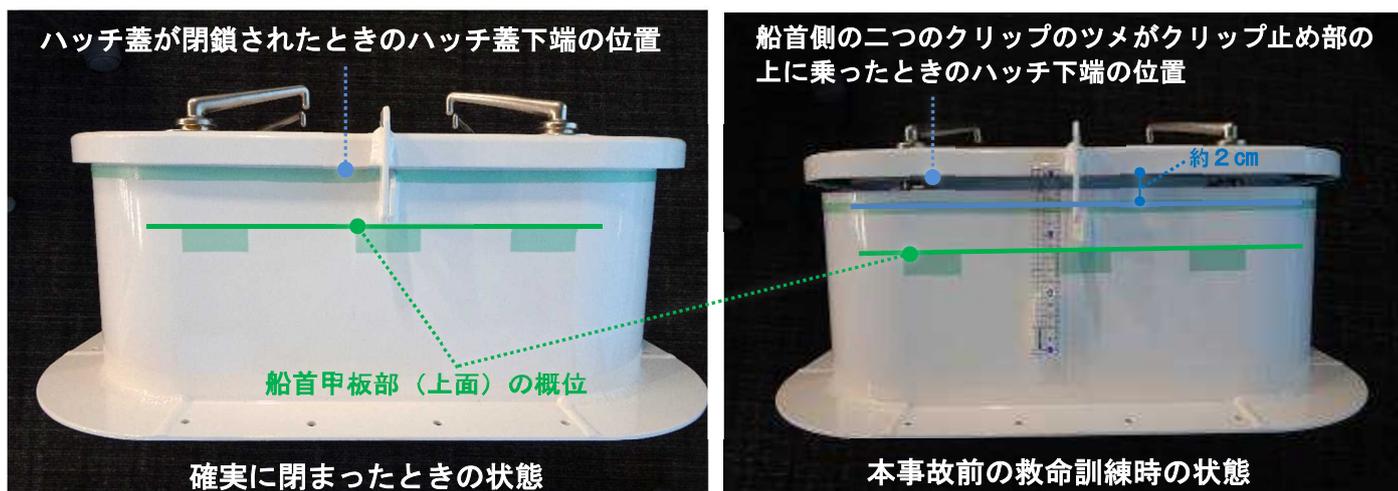
写真34 船首側正面から見た閉鎖状況（模型ハッチで再現）

- (2) 模型ハッチにおいて、本事故前の救命訓練時におけるクリップのハンドルの向きを再現し、船首側の二つのクリップ（写真31の①及び②）をクリップのツメがクリップ止め部の上に乗る状態に置いたところ、ハッチ蓋とハッチコーミングとの間に隙間が生じた。この状態におけるハッチ蓋下端の位置と確実に閉まったときのハッチ蓋下端との位置の差は約2cmであった（写真33及び写真34 参照）。

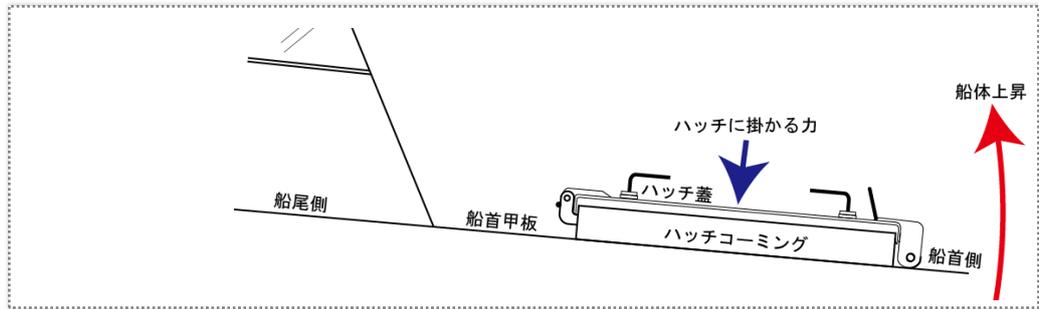
図 3 7 - 1 過程①の状態

過程① 船体の動揺により、ハッチ蓋が船首甲板とともに上昇し始める。
 ハッチ蓋には上向きの加速度が生じ、ハッチ蓋に掛かる力は増して、
 ハッチ蓋が船首甲板側に下向きに押し付けられる。

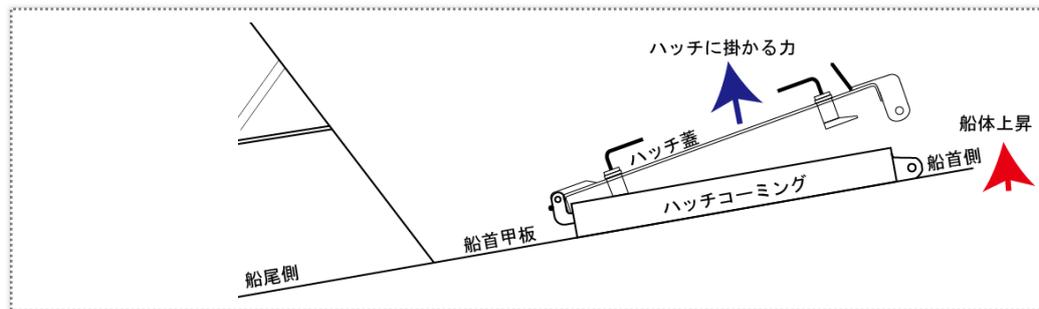
図 3 7 - 2 過程②の状態

過程② 船体の動揺により、船首甲板の上昇速度が遅くなる。下向きの加速度によってハッチ蓋に上向きの慣性力が掛かり、この力が重力より大きくなると、ハッチ蓋を船首甲板側に押し付ける力がマイナスとなって、ハッチ蓋が開き始める。

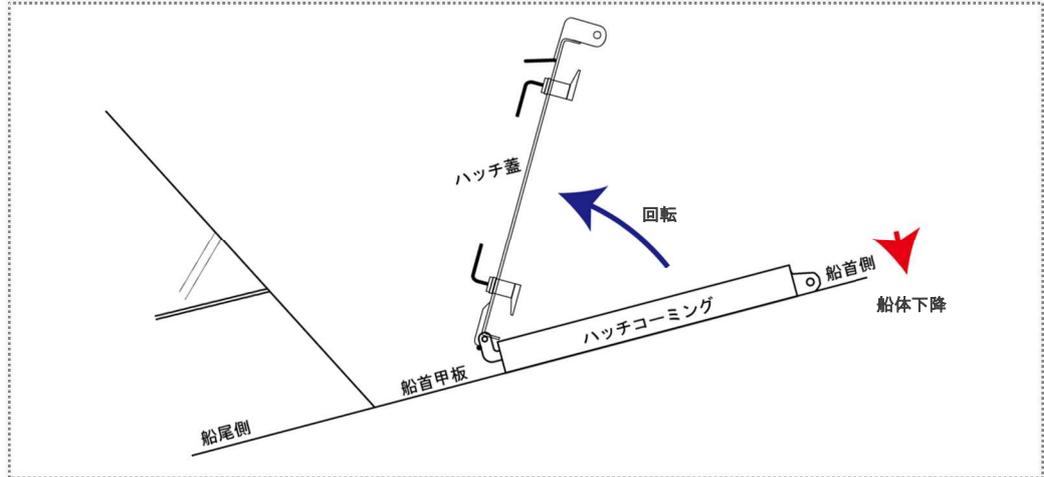
図 3 7 - 3 過程③の状態

過程③ 船体の動揺により、船首甲板が下向きに運動し始める。このとき、船首甲板は大きな下向き加速度により下降するのに対し、ハッチ蓋が慣性力により上に投げ出されるように浮き上がり、船首甲板にヒンジで固定されているので、上向きの力は回転モーメントとなってハッチ蓋が回転して更に開く。

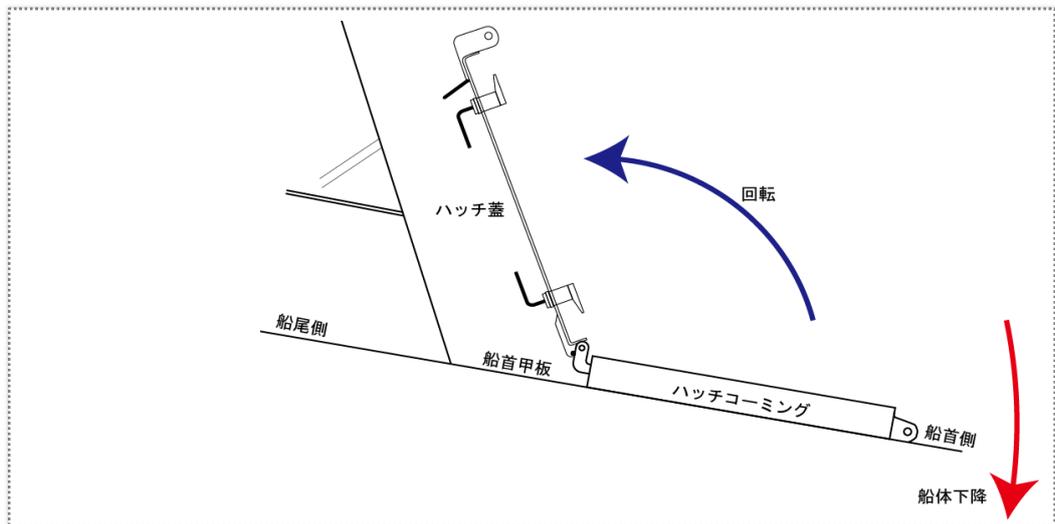
図 3 7 - 4 過程④の状態

過程④ 船体の動揺により、船首甲板は下向きに運動するのに対し、ハッチ蓋は浮き上がり、回転モーメントにより更に回転して、垂直を超えてストッパーのある120°まで開く。

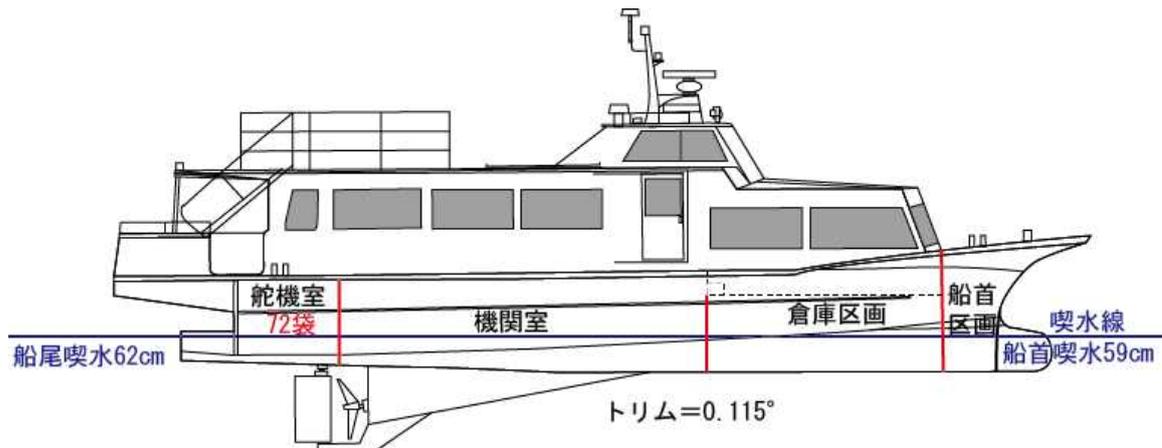
図39 船尾船底（舵機室）にバラストを積み付けた状態

た状態を計算した結果、船尾喫水が約62cm、船首喫水が約59cm、トリム角^{*32}（船首上げを+とする。）が0.115°となり、船尾トリム^{*33}であった。本事故当日のバラスト配置の場合の船首喫水（約68cm、②に後述）と比べると、船首甲板部ハッチが約9cm高い位置にあることから、浸水の可能性に関しては、このバラスト配置の方が相対的に低かったものと考えられる。（図39参照）

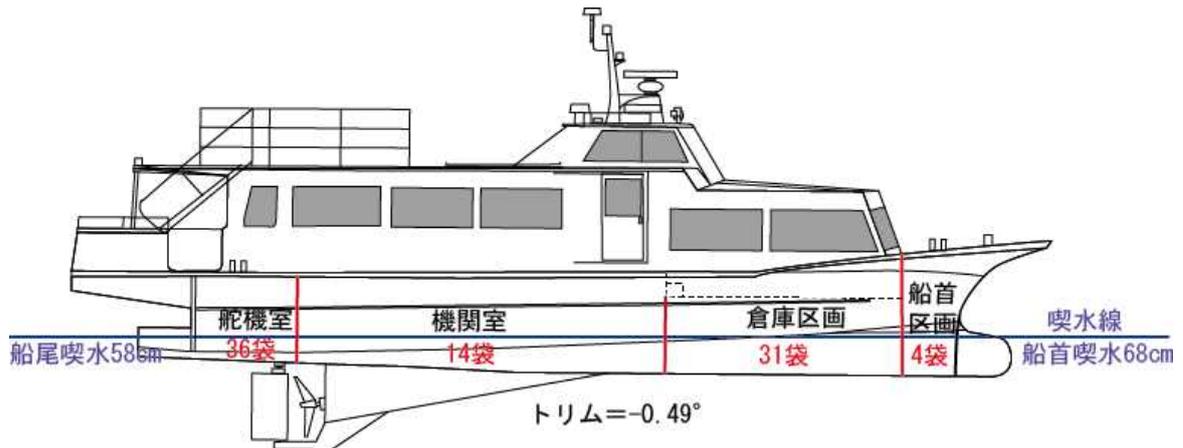
図 40 バラストを分散配置した初期状態

バラストを 2.7.2(5)表 6 のとおり配置した初期状態における船体姿勢を計算した結果、船尾喫水が約 58 cm、船首喫水が約 68 cm、トリム角が約 -0.49° となり、船首トリムであった。

このとき、本船の上甲板下の船型データを基に算出した浮力^{*34}は、約 75.0 t であり、船舶の重量^{*35} 20.8 t を上回る。（図 40 参照）

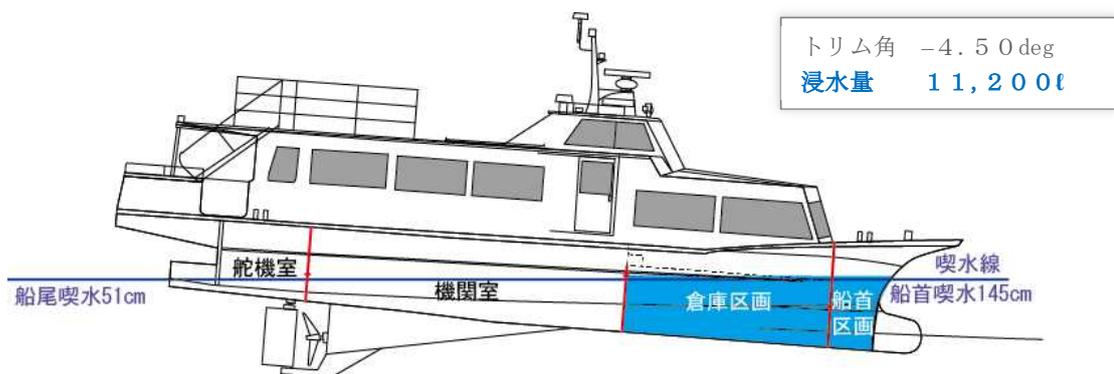
図41 倉庫区画から機関室に流入し始める状態

流入する海水の総量が11,200を超えると、倉庫区画と機関室との間の隔壁の開口部 (2.7.2(4)②図22-2、開口部下端は船底の最も深い位置から約85cm) から機関室へと海水が流入する。このとき、船尾喫水が約51cm、船首喫水が約145cm、トリム角が約 -4.50° となる。船舶の重量と海水の重量の合計は約32.3tとなるが、浮力約75.0tがこれを上回り、沈没には至らないものと考えられる。(図41参照)

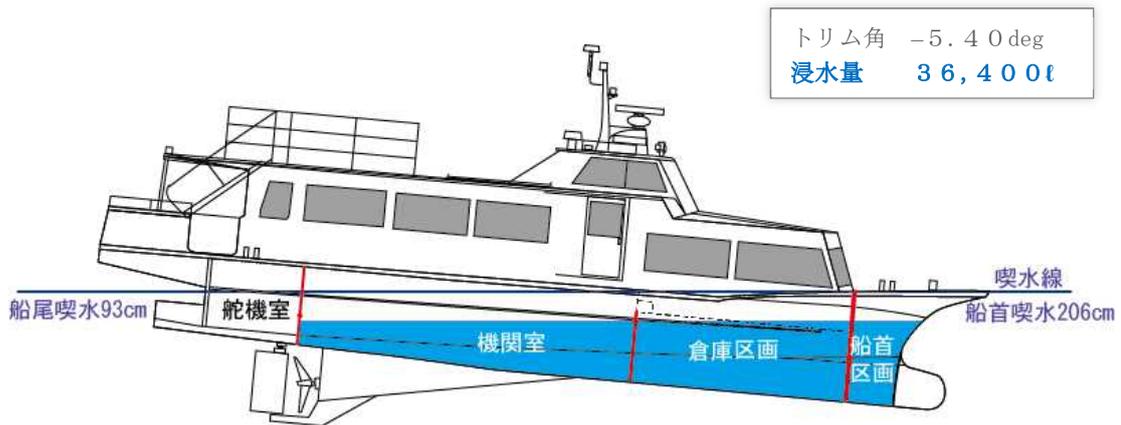
図42 ハッチコーミングの上端が喫水線よりも下になる段階

流入する海水の総量が36,400ℓに達すると、船首甲板部ハッチコーミングの上端が喫水線よりも下になる。この時、船尾喫水が約93cm、船首喫水が約206cmであり、トリム角が約 -5.40° となる。ハッチコーミングの上端が喫水線よりも下に沈むことにより、大量の海水が継続的に同ハッチから流入することとなる。(図42参照)

このときの総海水流入量は36,400ℓであるが、海水が機関室と舵機室との間の隔壁開口部(2.7.2(4)③図22-3、開口部下端は船底の最も深い位置から約86cm)から舵機室に流れ込み始める時点での総流入量は37,200ℓであり、これとほとんど差がない。したがって、ハッチコーミング上端が喫水線の下になってからは、時間的にはすぐに舵機室に浸水し、結果的に沈没に至ったものと考えられる。

図42の時点では、船舶の重量(海水の重量を含む。)は約58.1tであり、浮力約75.0tが上回ることから、沈没には至らないが、その後船首甲板部ハッチからの浸水及び破壊した前部客室前面中央ガラス窓からの海水の打ち込みが続くことによって、船舶の重量(海水の重量を含む。)

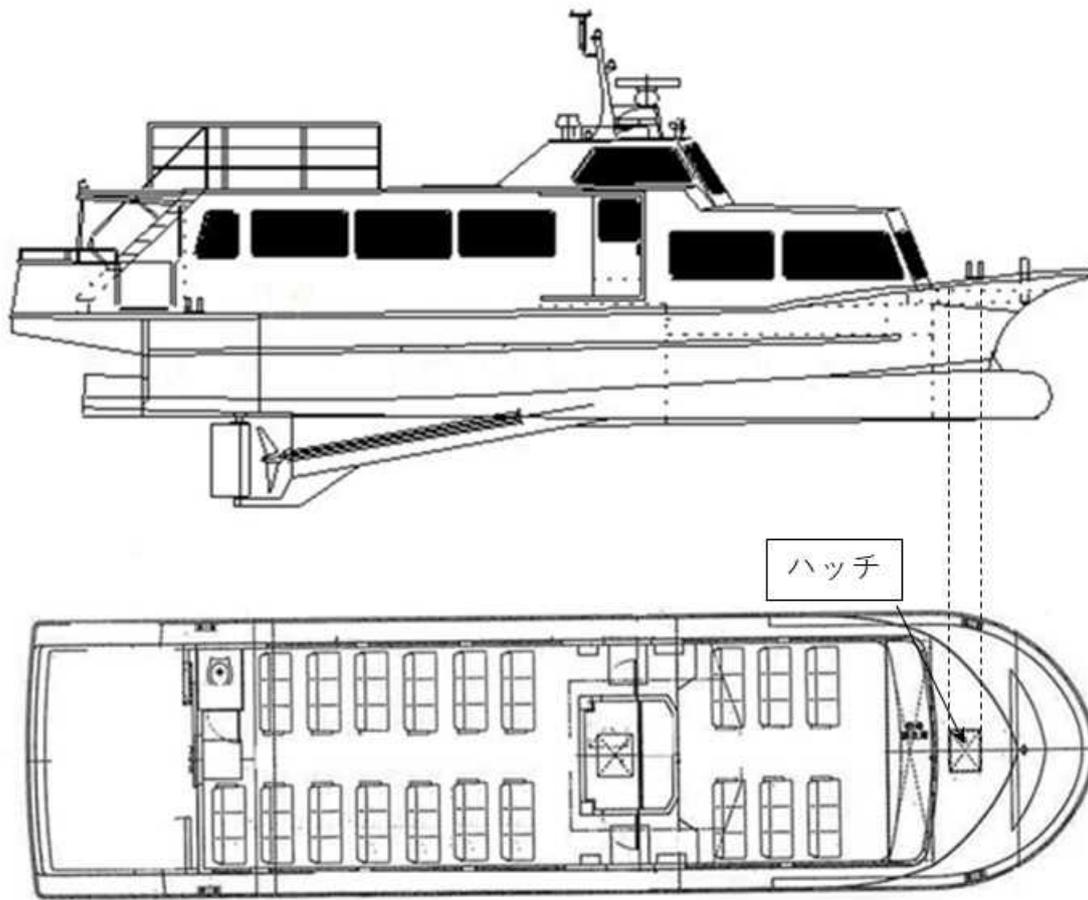
図1 対象船の船首甲板部ハッチ位置（貸与資料より抜粋）

対象船は全長 16.67m , 垂線間長 11.95 m, 幅 4.18 m, 深さ 1.62 m の FRP 製 19 トン型旅客船（限定沿海区域）である。最大搭載人員は船員 2 名, 旅客は 65 名である。図 1 に対象船の船首甲板部ハッチ位置を示す。上下加速度を計算する位置は対象ハッチの船体中心線上, 船首側コーミング上端であり, 位置の座標は運輸安全委員会が指示する値とした。

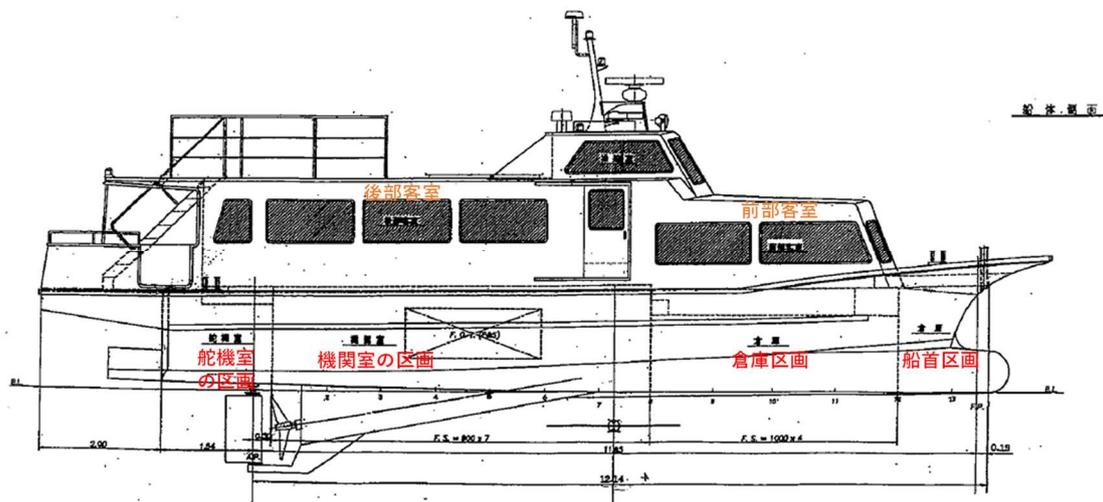
図1 対象船一般配置図（貸与資料一般配置図より抜粋）

対象船は全長 16.67 m、垂線間長 11.95 m、幅 4.18 m、深さ 1.62 m の FRP 製 19 トン型旅客船（限定沿海区域）である。最大搭載人員は船員 2 名、旅客は 65 名である。図 1 に対象船の一般配置図を示す。上甲板下には船首区画、倉庫区画、機関室の区画、舵機室の区画の 4 区画がある。

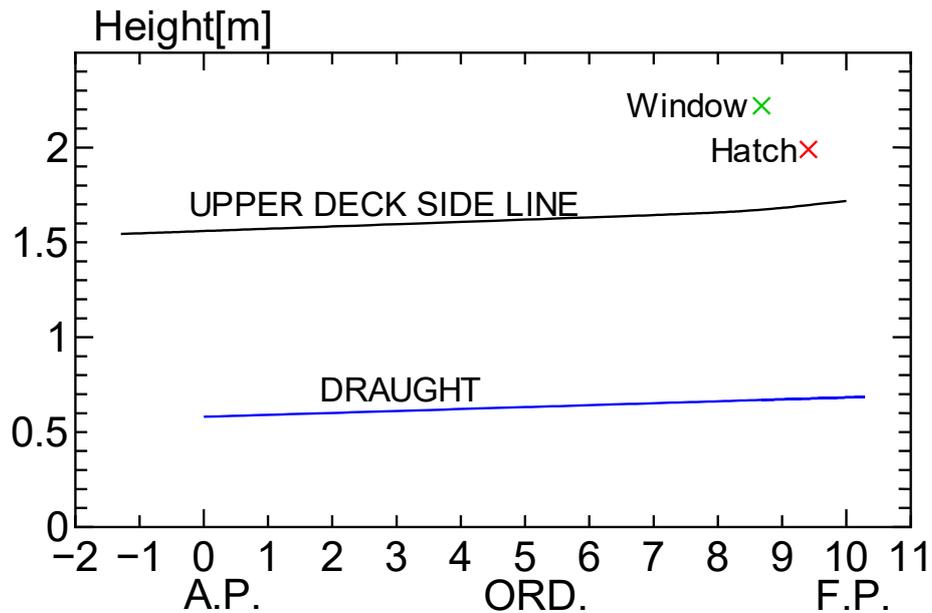
図4 各区画にバラストを分布させた載荷状態の喫水線と設定到達点との関係

4.2 節に示す各区画にバラストを分布させた場合の載荷状態での船首尾喫水及びトリム角を計算した結果を表 7 に示す。また、喫水線と設定した水位到達点（船首甲板ハッチコーミング船首側上端及び前部客室窓下端）との関係を図 4 に示す。図中、横軸は船長方向の位置、縦軸は B.L.からの高さであり、黒線は対象船の UPPER DECK SIDE LINE を、青線は喫水線を示す。また、船首甲板ハッチコーミング船首側上端位置を赤印、前部客室窓下端を緑印で示す。

項目	単位	値
事故発生時の載荷状態の船の重さ	t	20.828
船尾喫水	m	0.582
船首喫水	m	0.683
船首甲板ハッチ高さ－喫水	m	1.313
前部客室窓高さ－喫水	m	1.550
トリム角（船首上げ+）	deg.	-0.49

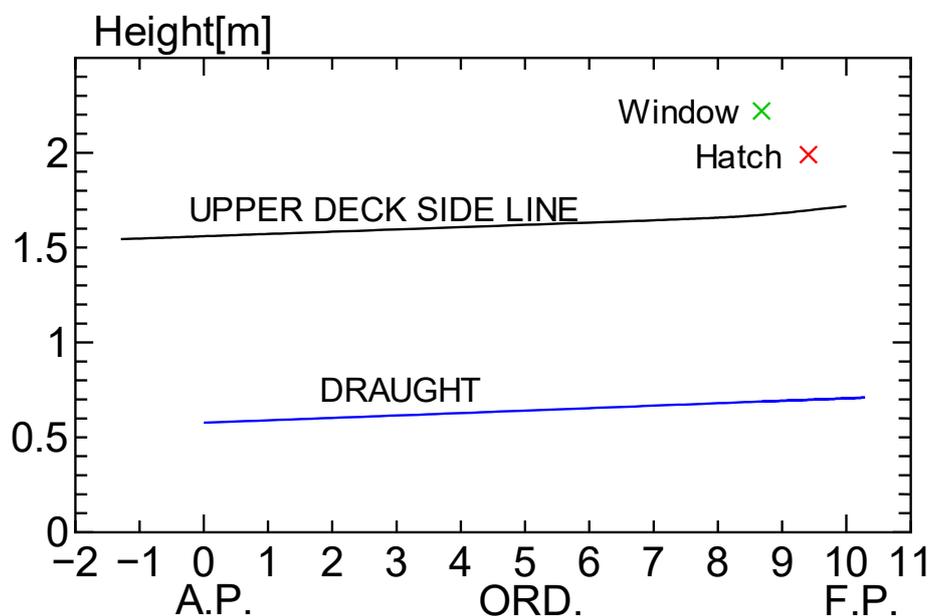
図5 船首区画から倉庫区画へ海水が流入し始める瞬間の喫水線と設定到達点との関係

項目	単位	値
事故発生時の载荷状態の船の重さ	t	20.828
浸水区画容積	m ³	1.353
流入量	ℓ	230.0
流入した海水の重さ	t	0.236
船体+海水の重さ	t	21.064
船尾喫水	m	0.577
船首喫水	m	0.706
船首甲板ハッチ高さ－喫水	m	1.292
前部客室窓高さ－喫水	m	1.531
トリム角（船首上げ+）	deg.	-0.618

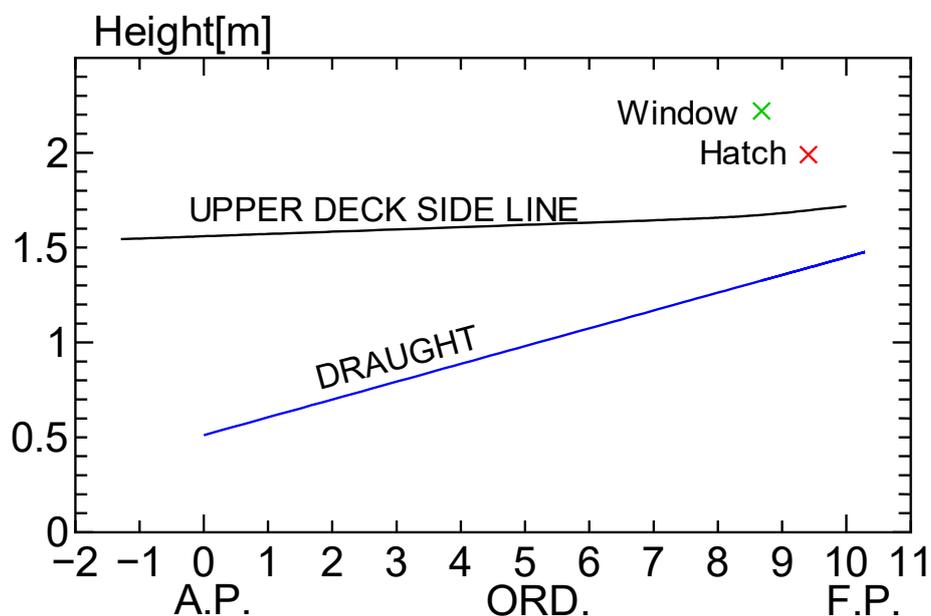
図6 倉庫区画から機関室区画へ海水が流入し始める瞬間の喫水線と設定到達点との関係

倉庫区画に浸水した水位が倉庫区画と機関室区画との隔壁の開口部下端 (Z=1.010 m above B.L., X=6.6 m from A.P.) に到達した時の船体姿勢を計算した結果を表 9 に、喫水線と設定した水位到達点との関係を図 6 に示す。浸水した船に働く重力は 316.9 kN であり、5 章に示す浮力よりも小さい。

項目	単位	値
事故発生時の载荷状態の船の重さ	t	20.828
浸水区画容積	m ³	15.007
流入量	ℓ	11,200
流入した海水の重さ	t	11.480
船体+海水の重さ	t	32.308
船尾喫水	m	0.512
船首喫水	m	1.450
船首甲板ハッチ高さ-喫水	m	0.596
前部客室窓高さ-喫水	m	0.894
トリム角 (船首上げ+)	deg.	-4.497

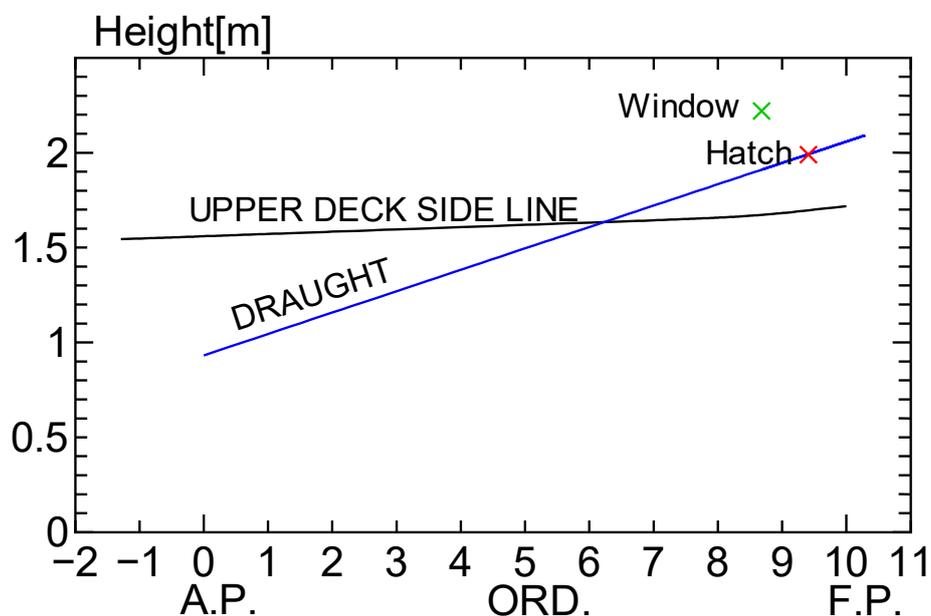
図7 ハッチ又は窓ガラスの下端が喫水線以下になる瞬間の喫水線と設定到達点との関係

機関室の区画に浸水し、船首甲板ハッチコーミング船首側上端又は前部客室窓下端のどちらかの高さに水位が到達する時の船体姿勢を計算した結果を表 10 に、喫水線と設定した水位到達点との関係を図 7 に示す。先に船首甲板ハッチコーミング船首側上端に水位が到達する。浸水した船に働く重力は 570.3 kN であり、5 章に示す浮力よりも小さい。

項目	単位	値
事故発生時の载荷状態の船の重さ	t	20.828
浸水区画容積	m ³	45.823
流入量	ℓ	36,400
流入した海水の重さ	t	37.310
船体+海水の重さ	t	58.138
船尾喫水	m	0.932
船首喫水	m	2.059
船首甲板ハッチ高さ-喫水	m	-0.002
前部客室窓高さ-喫水	m	0.310
トリム角 (船首上げ+)	deg.	-5.404

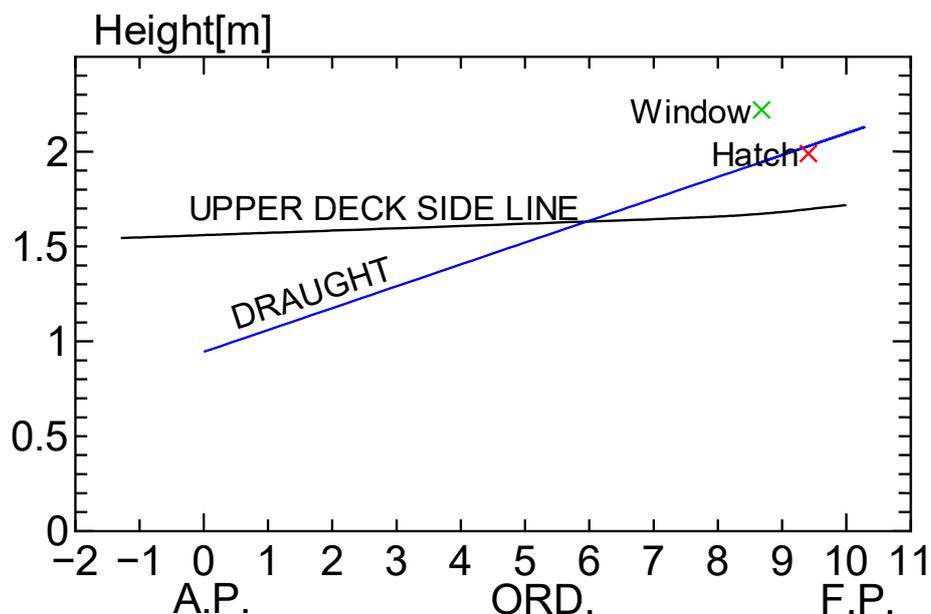
図8 機関室の区画から舵機室の区画へ海水が流入し始める瞬間の喫水線と設定到達点との関係

機関室の区画に浸水した水位が機関室の区画と舵機室区画との隔壁の開口部下端 (Z=0.940 m above B.L., X=0.3 m from A.P.) に到達した時の船体姿勢を計算した結果を表 11 に、喫水線と設定した水位到達点との関係を図 8 に示す。開口部下端に水位が到達すると、船首甲板ハッチコーミング船首側上端が喫水より下になる。浸水した船に働く重力は 578.4 kN であり、5 章に示す浮力よりも小さい。

項目	単位	値
事故発生時の载荷状態の船の重さ	t	20.828
浸水区画容積	m ³	45.823
流入量	ℓ	37,200
流入した海水の重さ	t	38.130
船体+海水の重さ	t	58.958
船尾喫水	m	0.945
船首喫水	m	2.097
船首甲板ハッチ高さ-喫水	m	-0.039
前部客室窓高さ-喫水	m	0.275
トリム角 (船首上げ+)	deg.	-5.523

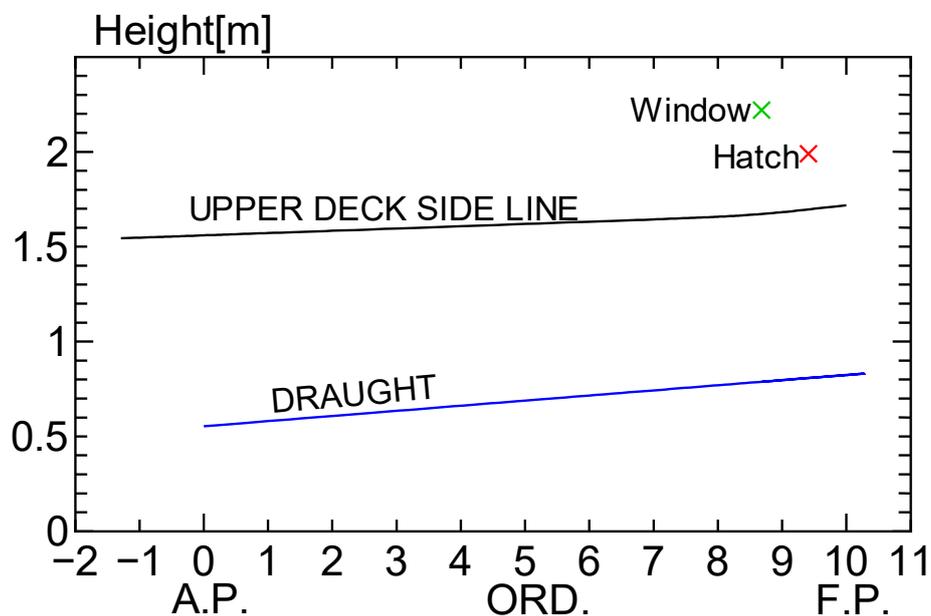
図9 船首区画が満水の場合の喫水線と設定到達点との関係（開口なし）

船首区画と倉庫区画との隔壁に開口がなく、船首区画が満水になった場合の船体姿勢を計算した結果を表 12 に、喫水線と設定した水位到達点との関係を図 9 に示す。船に働く重力は 217.9 kN であり、5 章に示す浮力よりも小さい。

項目	単位	値
事故発生時の载荷状態の船の重さ	t	20.828
浸水区画容積	m ³	1.353
流入量	ℓ	1,352
流入した海水の重さ	t	1.386
船体+海水の重さ	t	22.214
船尾喫水	m	0.554
船首喫水	m	0.824
船首甲板ハッチ高さ－喫水	m	1.182
前部客室窓高さ－喫水	m	1.432
トリム角（船首上げ+）	deg.	-1.295
