船舶事故調査報告書

船種船名 旅客船 KAZU I
船舶番号 291-23472 北海道
総トン数 19トン

事故種類 沈没
発生日時 令和4年4月23日 13時26分以降短時間のうち
発生場所 北海道知床半島西側カシュニの滝沖
知床岬灯台から真方位225° 7.5海里付近
(概位 北緯44° 15.1' 東経145° 12.7')

令和5年9月4日
運輸安全委員会議決

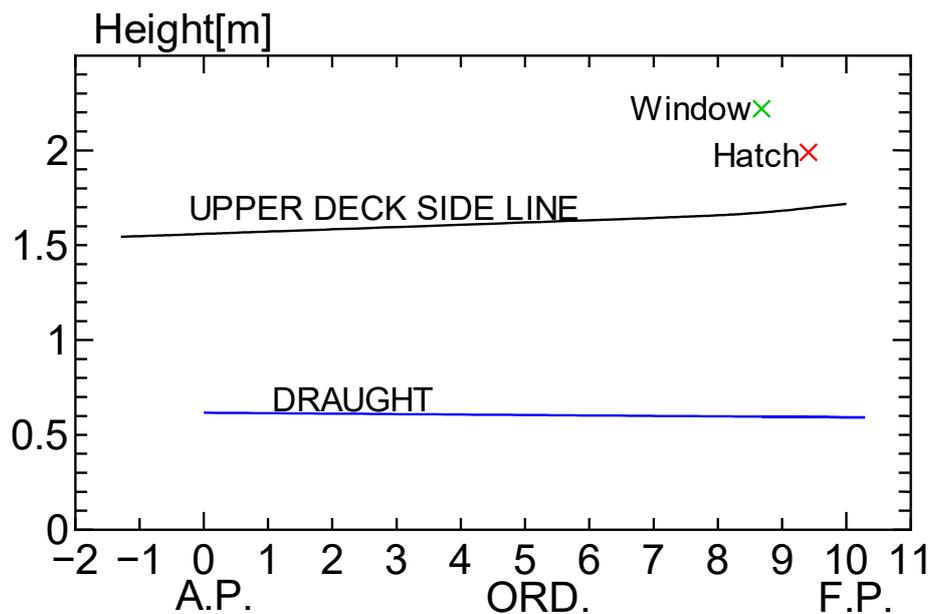
図10 船尾船底にバラストを積み付けた場合の喫水線と設定到達点との関係

4.3 節に示す船尾船底（舵機室）にバラストを積み付けた場合の船体姿勢を計算した結果を表 13 に、喫水線と設定した水位到達点との関係を図 10 に示す。

項目	単位	値
船尾船底へバラストを積み付けた状態の船の重さ	t	20.555
船尾喫水	m	0.617
船首喫水	m	0.593
船首甲板ハッチ高さ－喫水	m	1.396
前部客室窓高さ－喫水	m	1.624
トリム角（船首上げ+）	deg.	0.115

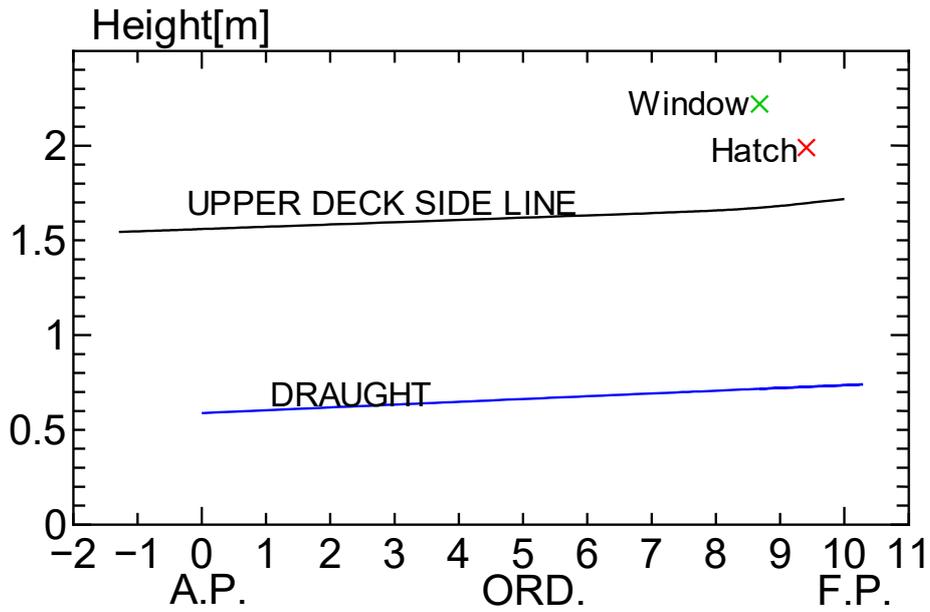
図11 船首区画が満水の場合の喫水線と設定到達点との関係（開口なし，船尾船底にバラスト積付）

次に、この载荷状態で、船首区画と倉庫区画との隔壁に開口がなく、船首区画が満水になった場合の船体姿勢を計算した結果を表 14 に、喫水線と設定した水位到達点との関係を図 11 に示す。船に働く重力は 215.2 kN であり、5 章に示す浮力よりも小さい。

項目	単位	値
船尾船底へバラストを積み付けた状態の船の重さ	t	20.555
浸水区画容積	m ³	1.353
流入量	ℓ	1,352
流入した海水の重さ	t	1.386
船体+海水の重さ	t	21.941
船尾喫水	m	0.589
船首喫水	m	0.736
船首甲板ハッチ高さ－喫水	m	1.263
前部客室窓高さ－喫水	m	1.503
トリム角（船首上げ+）	deg.	-0.705
